SOPRINTENDENZA PER I BENI CULTURALI ED AMBIENTALI  
CATANIA

Lavori di recupero della copertura e consolidamento della scala in pietra  
di collegamento agli ambienti superiori e della cella campanaria della  
chiesa di S.Camillo de Lellis di Catania - proprietà del Fondo Edifici di Culto  
(F.E.C.)

Documentazione fotografica

Catania 28/02/2019

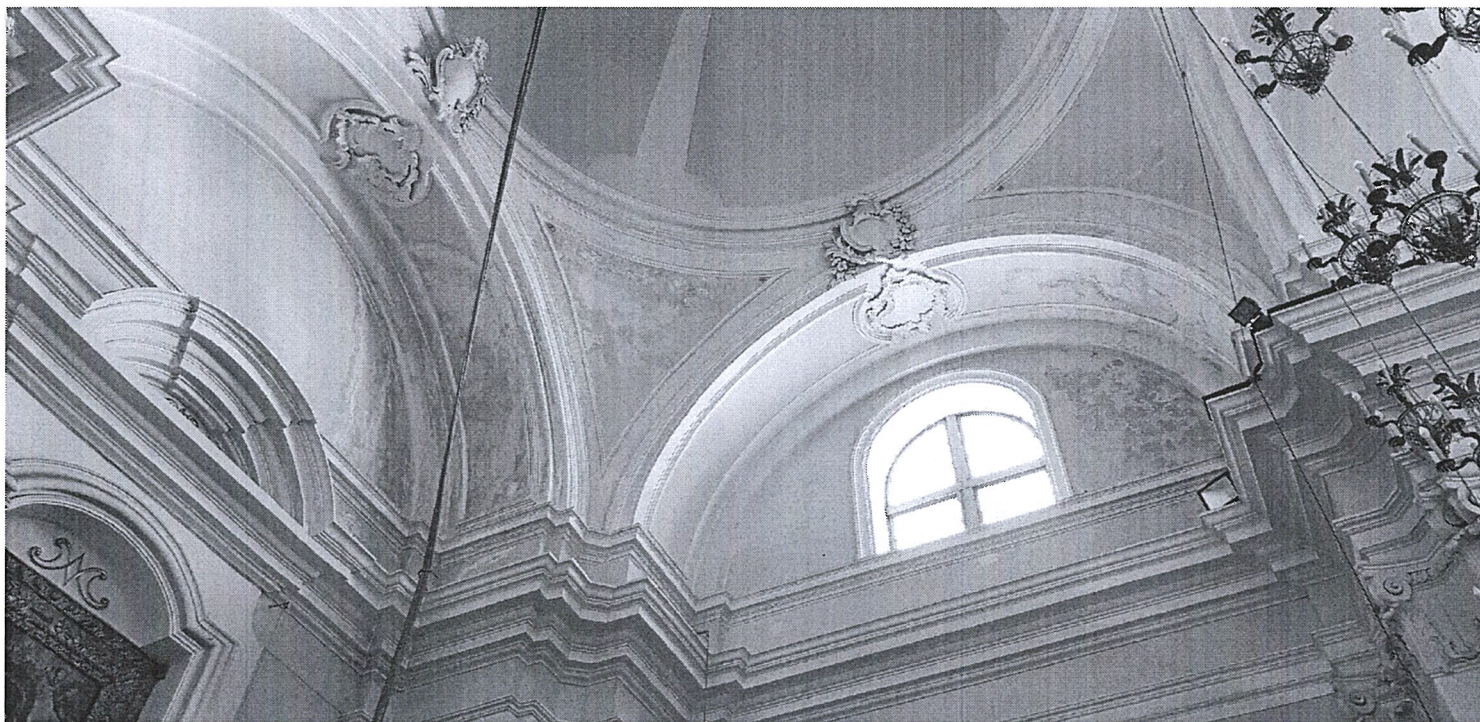
FOTO 1 – Zona Presbiteriale – manifestazioni d’infiltrazione d’umidità dalla copertura

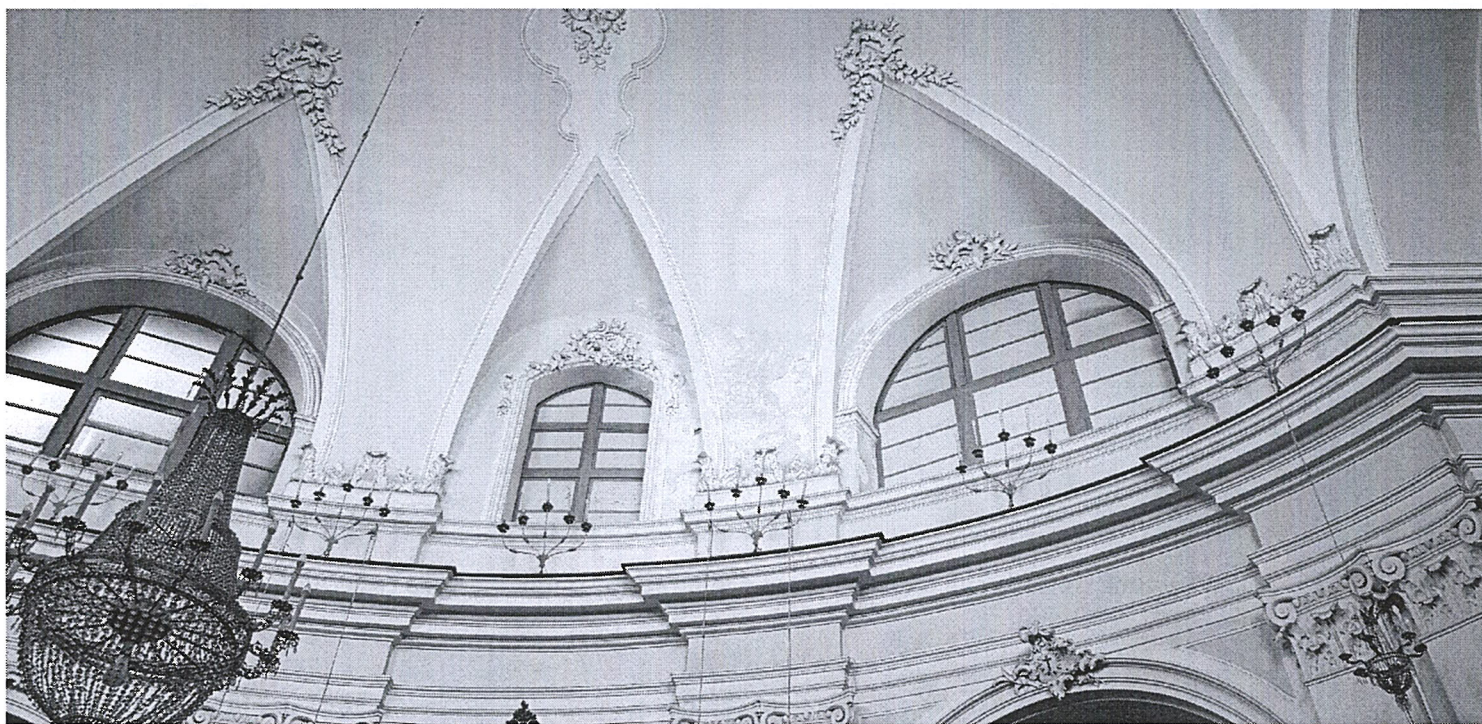
FOTO 2 – Intradosso della volta – manifestazioni d’infiltrazione d’umidità dalla copertura

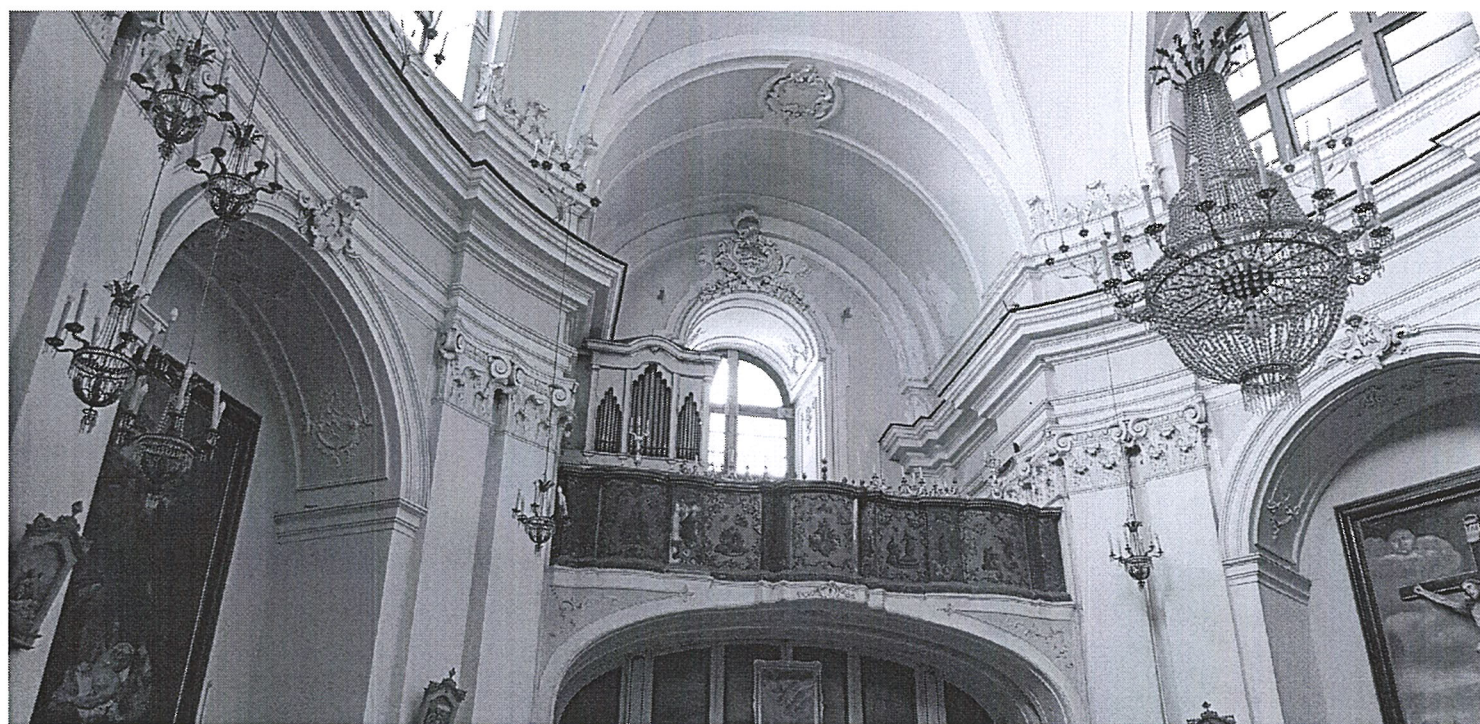
FOTO 4 – zona cantoria con manifestazioni d'infiltrazione d'umidità dalla copertura

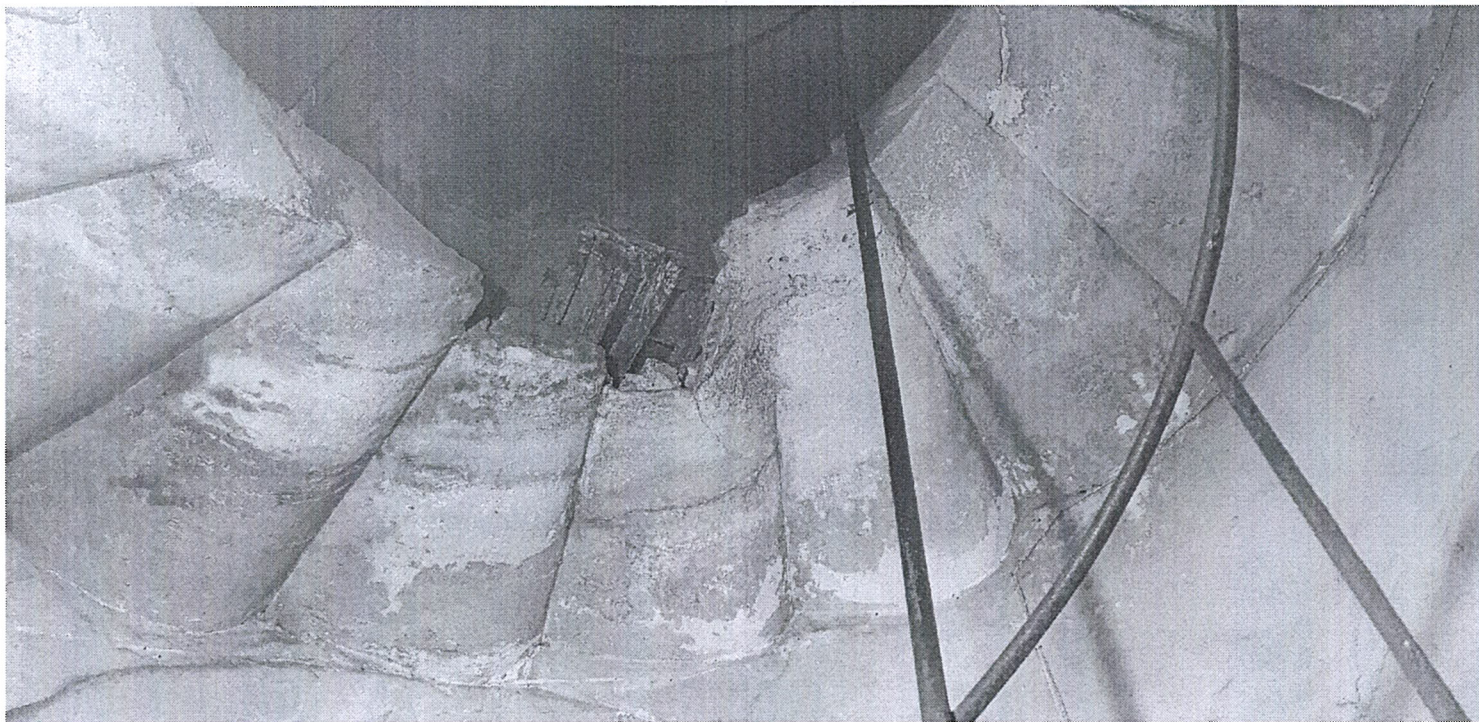
FOTO 5 – scala a chiocciola lapidea – evidenti mancanze di parti

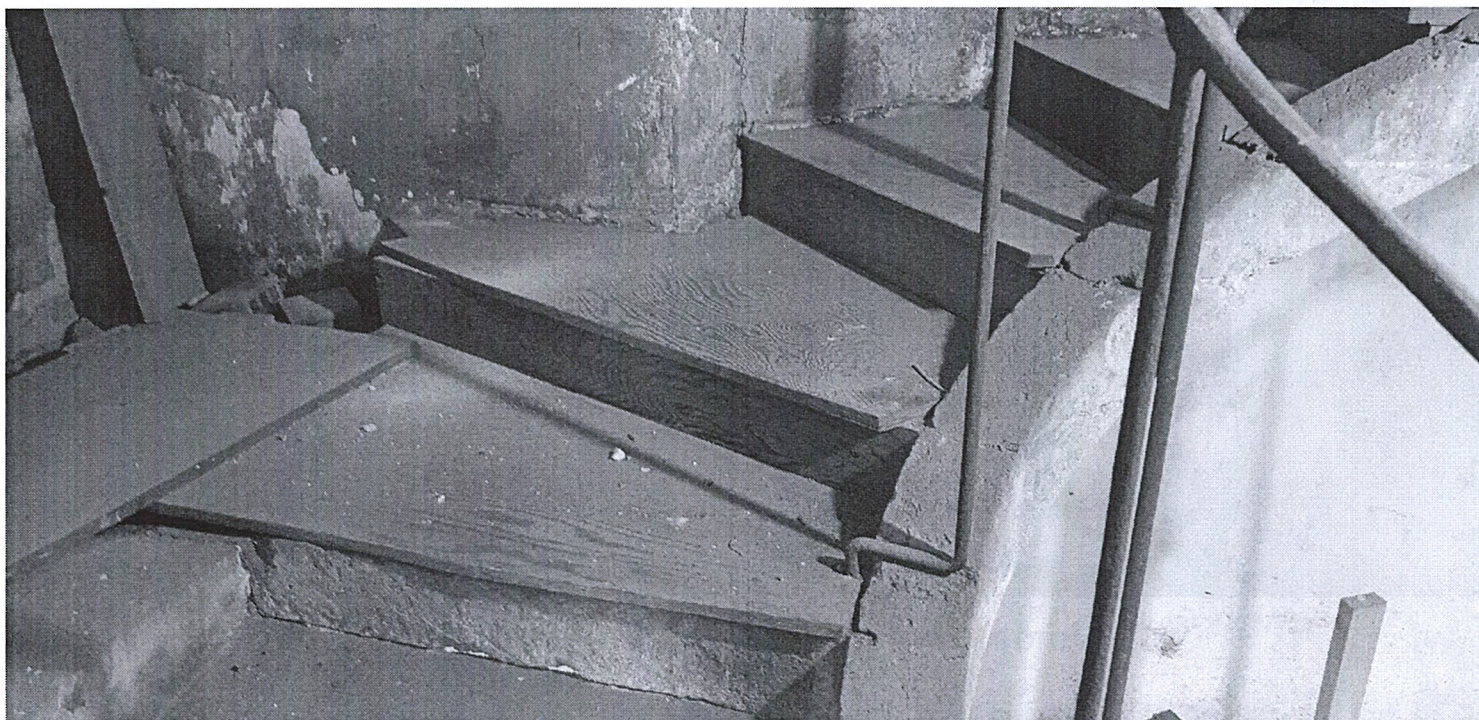
FOTO 6 – scala a chiocciola lapidea – pedate dei gradini gravemente danneggiate ricoperte da tavole in legno

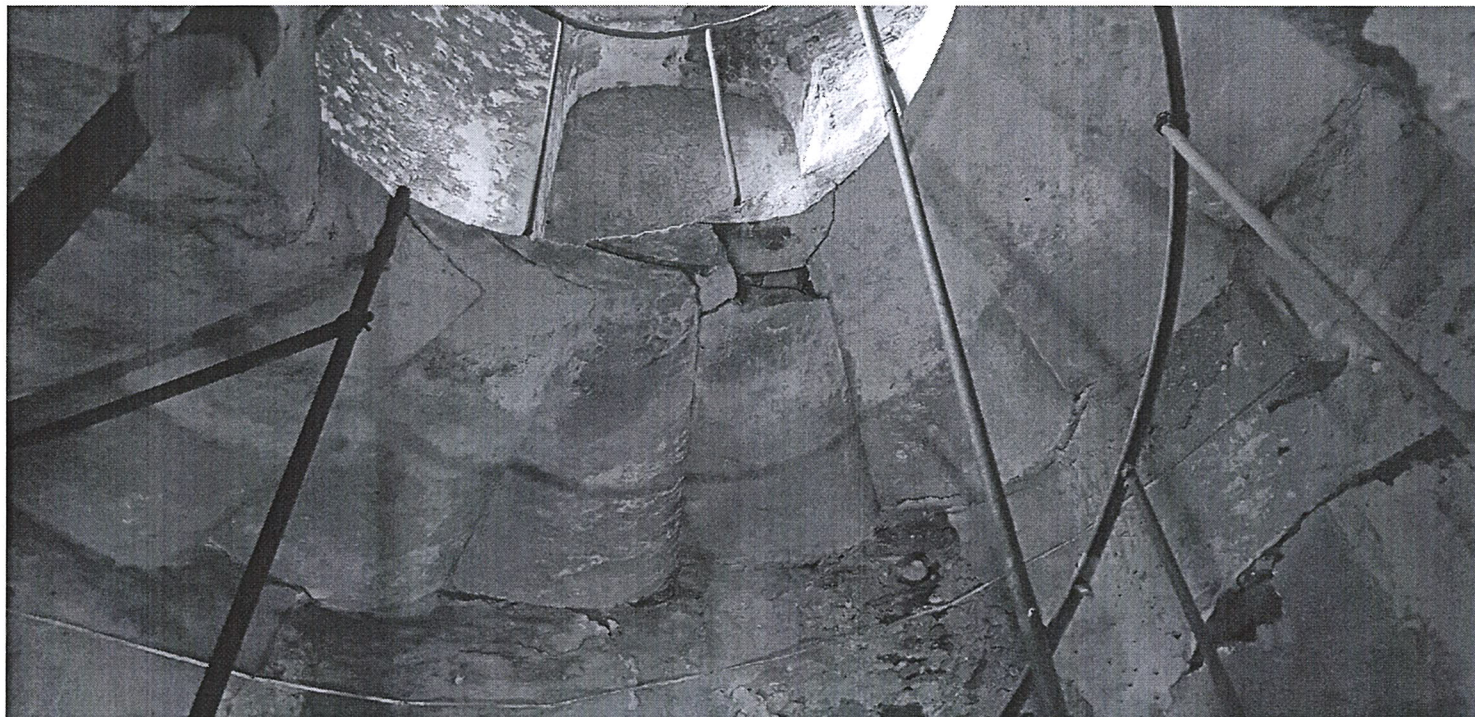
FOTO 7 scala a chiocciola lapidea – evidenti parti deteriorate

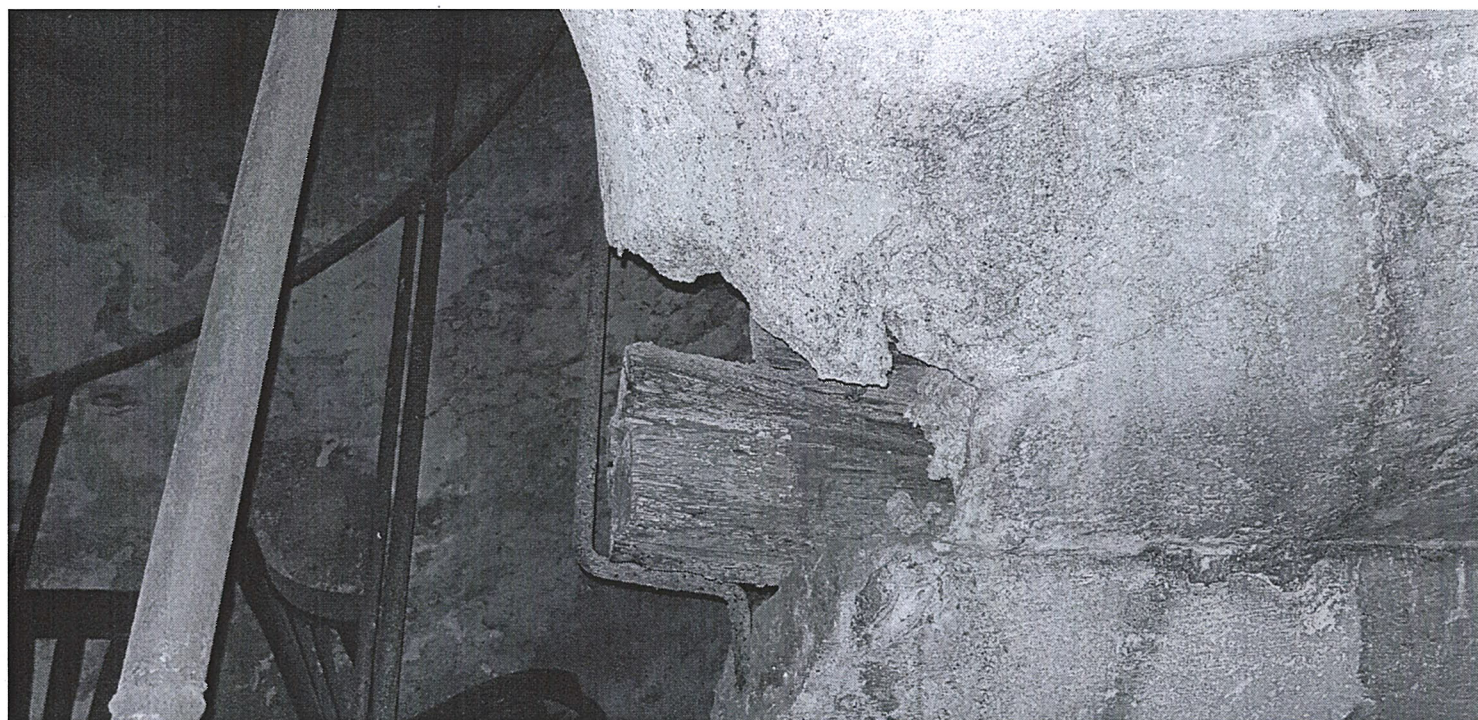
FOTO 8 - scala a chiocciola lapidea – parti mancanti

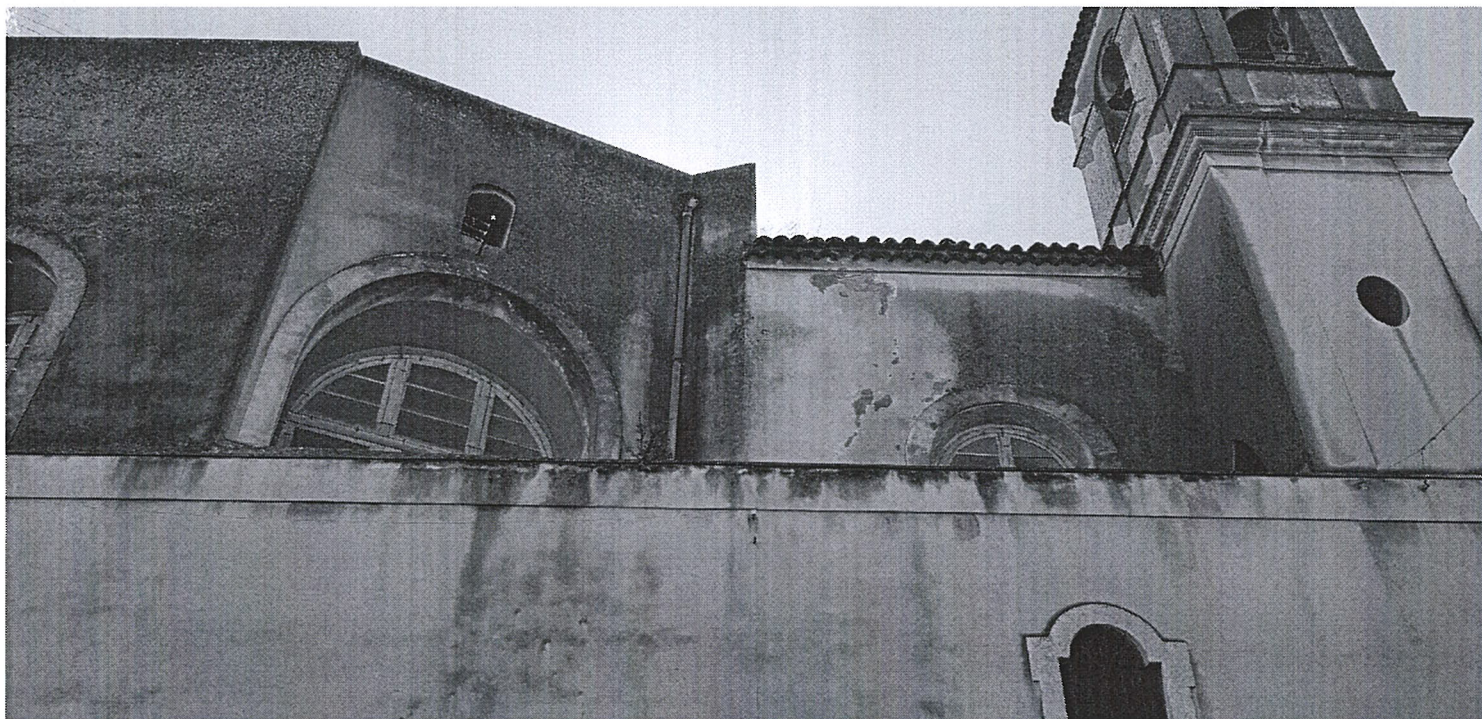
FOTO 9 – Prospetto nord - distacco generalizzato dell'intonaco esterno di facciata, sul secondo ordine di facciata.

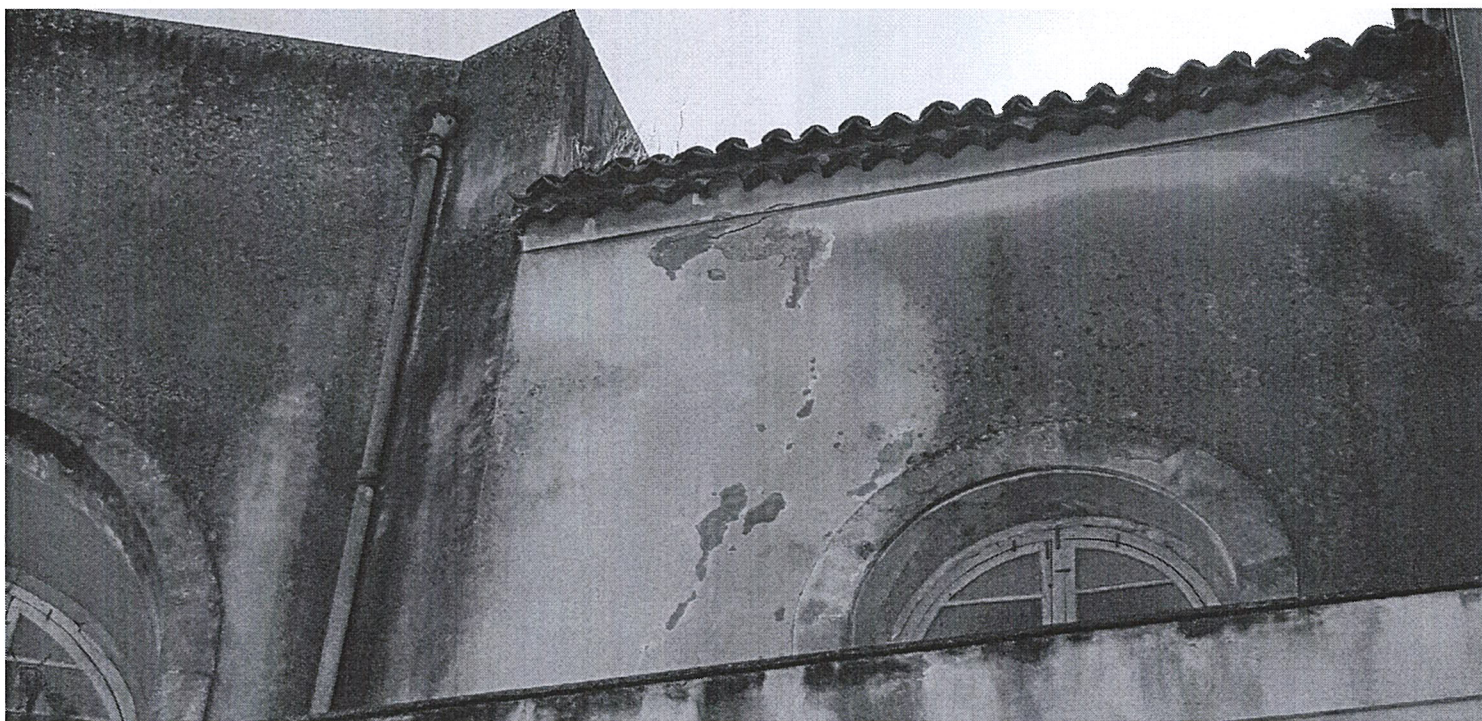
FOTO 10 – Prospetto nord - distacco generalizzato dell'intonaco esterno di facciata, sul secondo ordine di facciata.

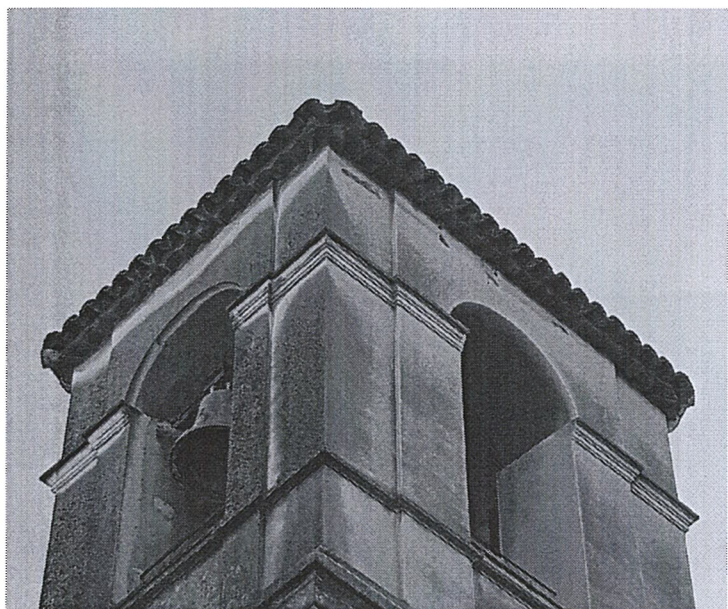
FOTO 11 – cella campanaria – lesioni longitudinali

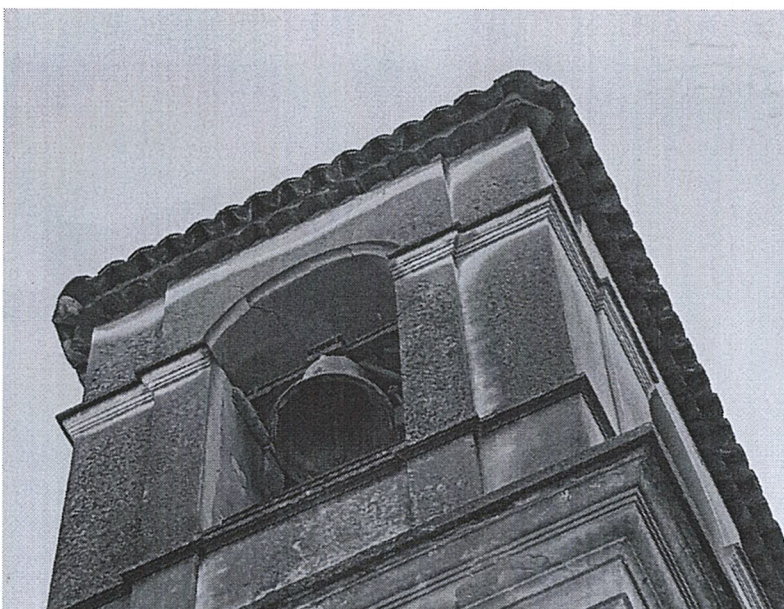
FOTO 12 - cella campanaria – lesioni longitudinali

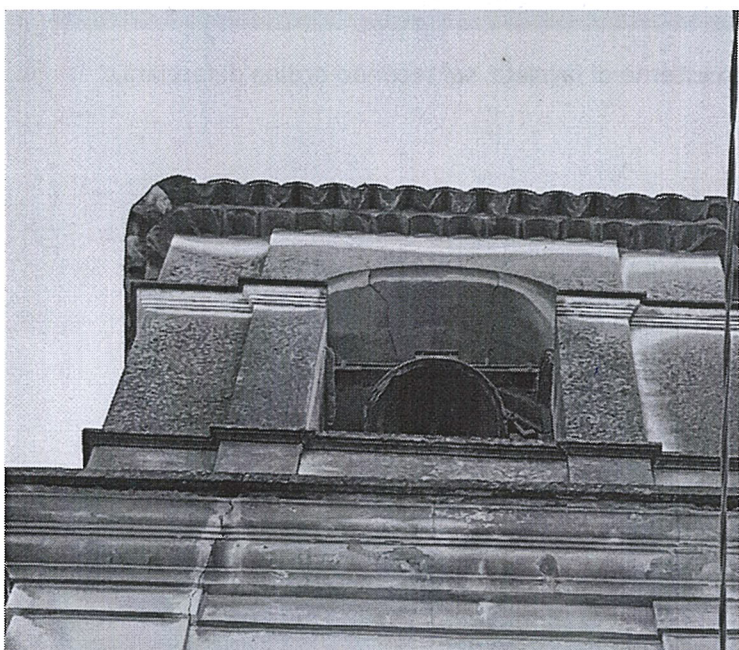
FOTO 13 cella campanaria – lesioni longitudinali
