**CERTIFICATO DI PROVA
INDAGINI RADAR DI INTROSPEZIONE MURARIA**

**INDAGINI STRUTTURALI PRESSO L'OSPEDALE VITTORIO EMANUELE
"PADIGLIONE S. MARCO"**

GENNAIO 2004

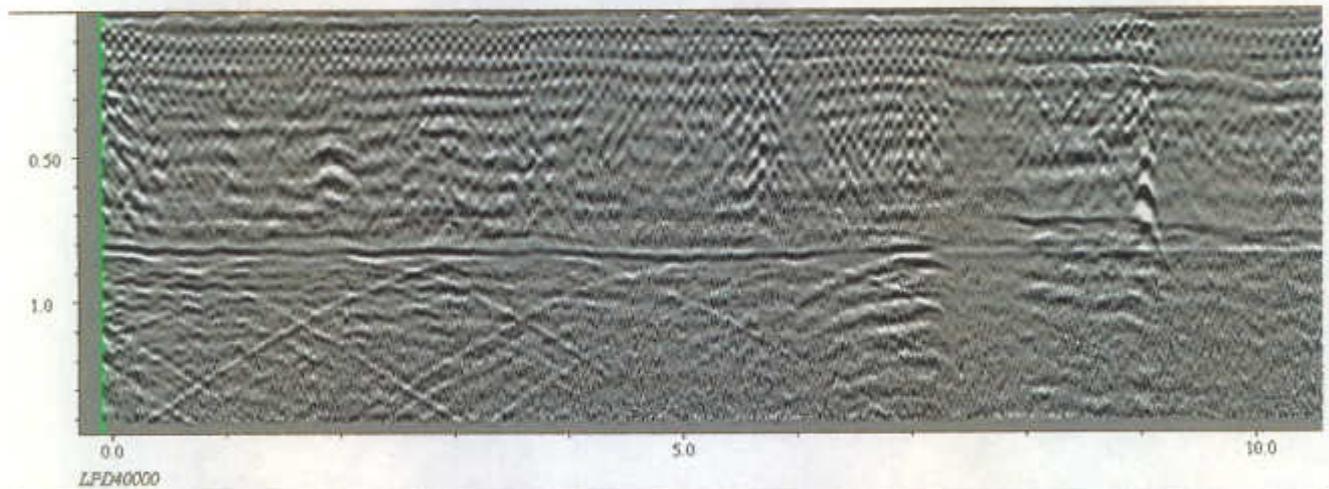
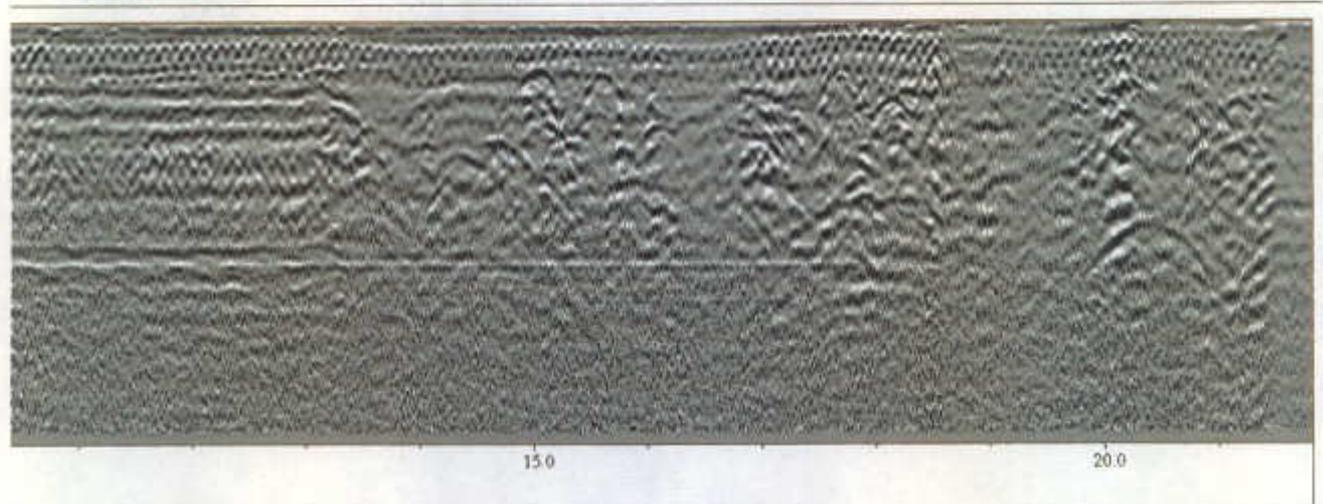
Solaio corridoio N-S: Doppia orditura trasversale con ferri superficiali ogni 25 cm con rete elettrosaldata di maglia 10x10 entro 10 cm. Inferiormente si ritrova solaio in muratura.

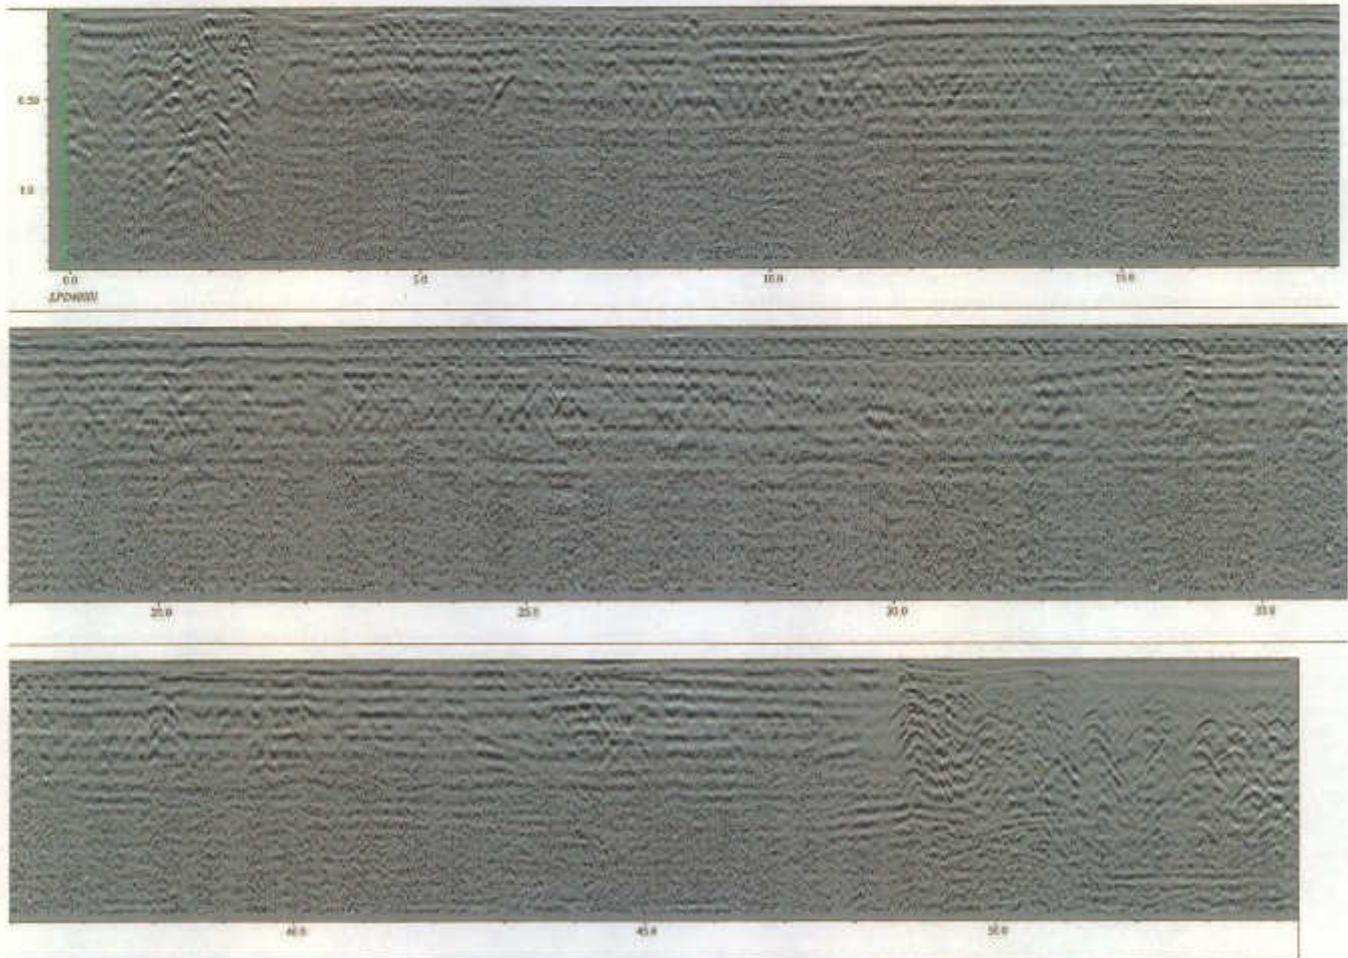
Corridoio E-W: massetto rinforzato con rete elettrosaldata inizialmente con maglia 10x10 e successivamente 20x20. Armatura assente negli ultimi 6 metri di scansione.

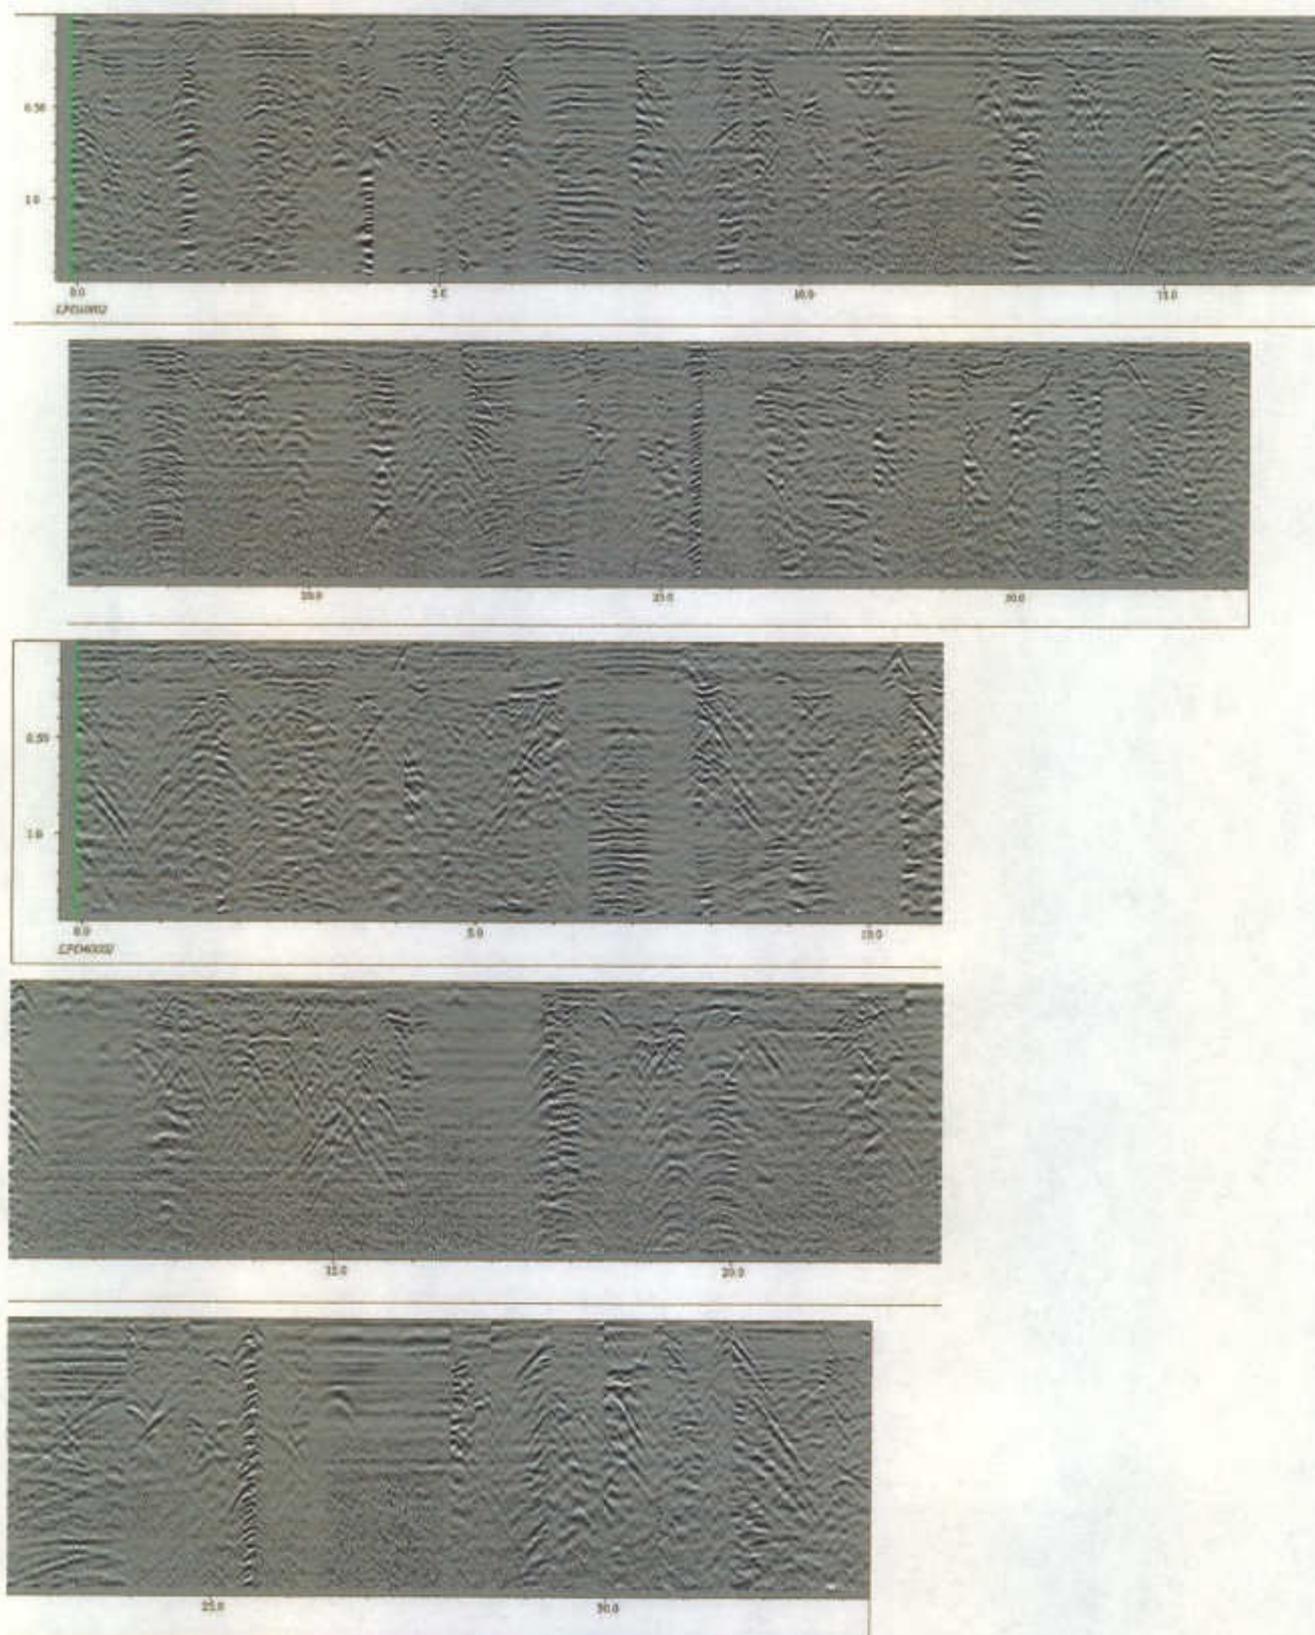
Scansione su parte interna del corridoio E-W: la tessitura muraria rivela una struttura in muratura portante piuttosto compatta.

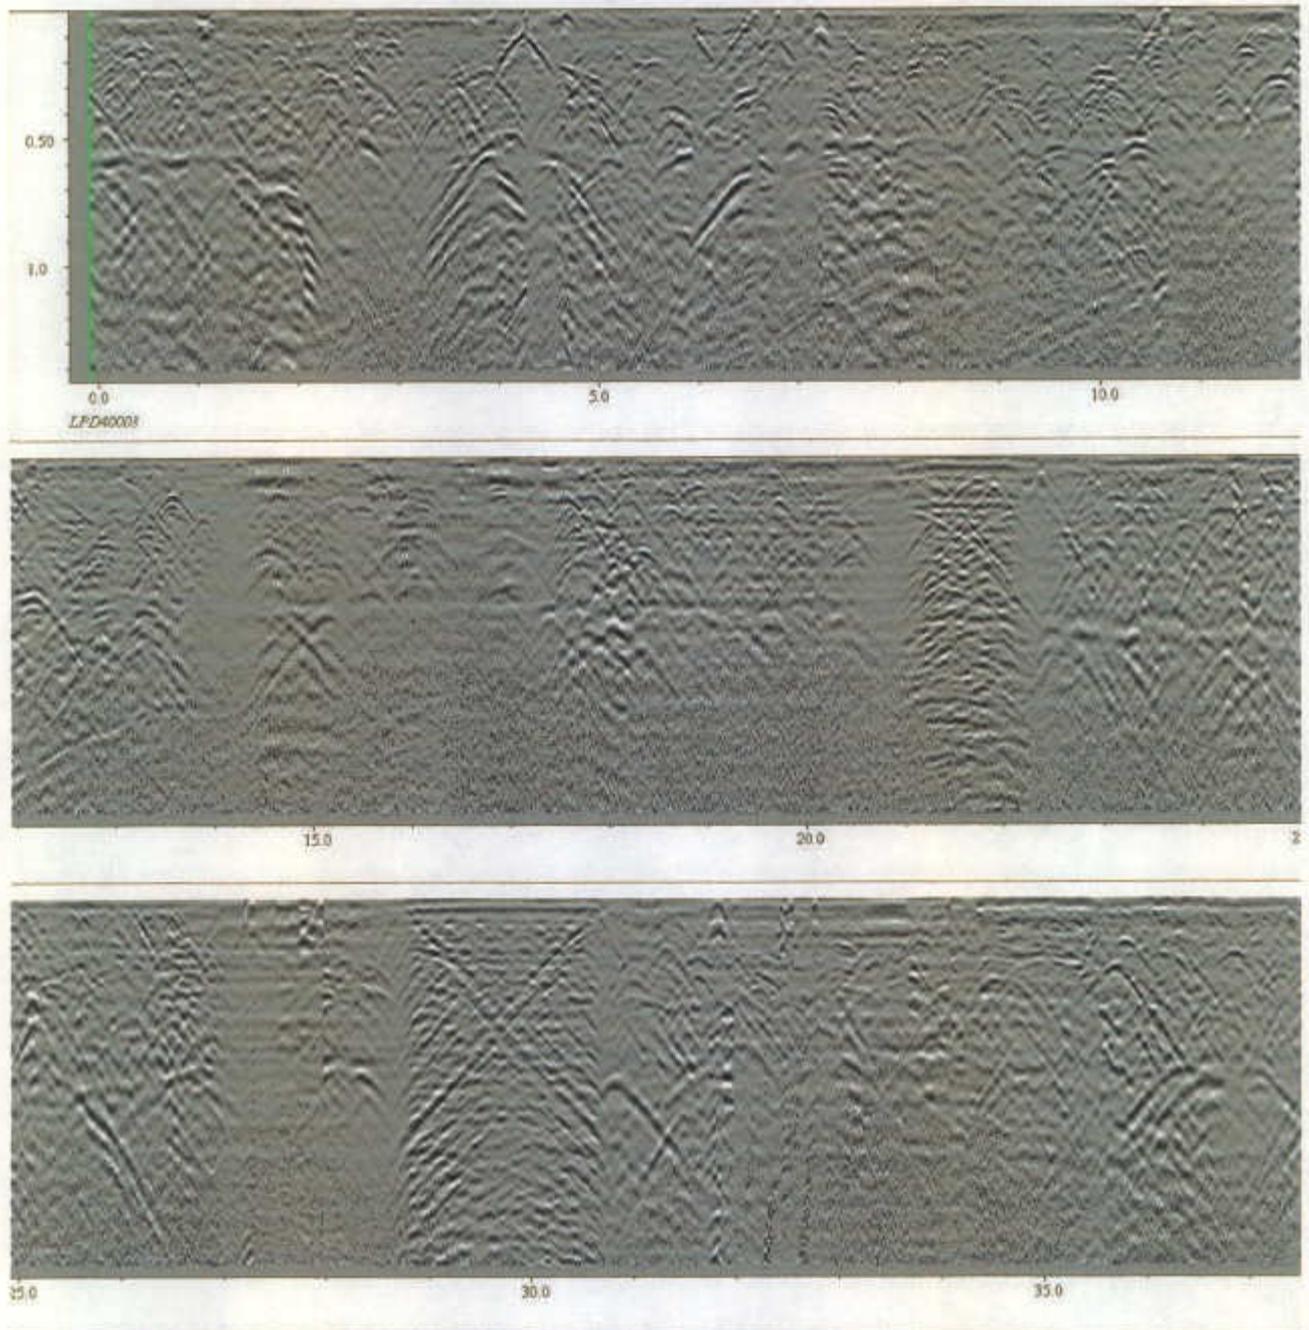
Scansione su parete esterna corridoio E-W: Si evidenzia lo spessore della parete, circa 70 cm. Nella struttura muraria sono visibili frequenti cavità interstiziali di ordine centimetrico. Sono evidenziate alcune tubazioni ed alcune anomalie riconducibili a rifacimenti murari, aperture murate ed intercapedini.

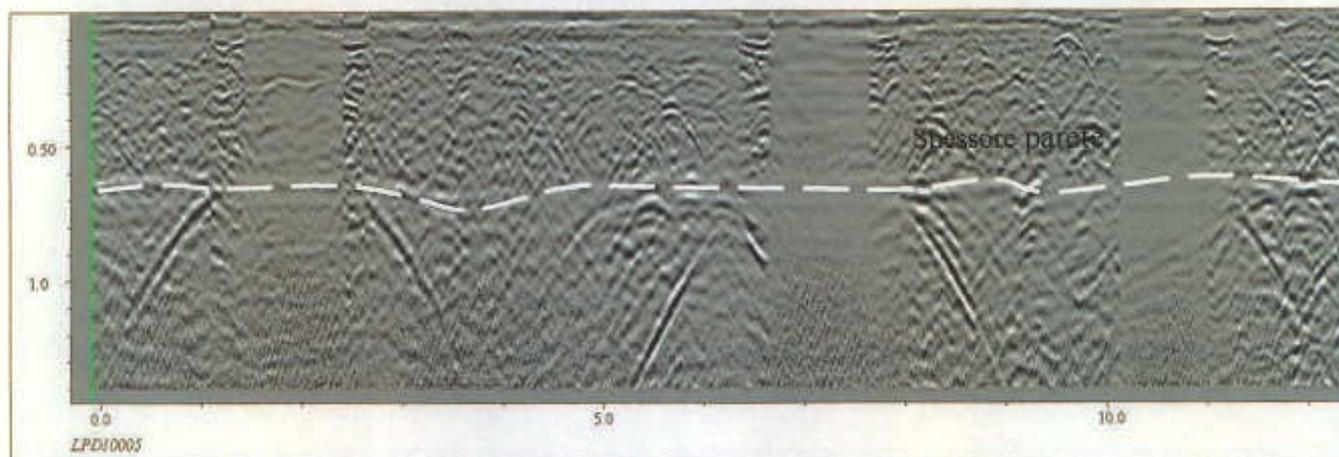
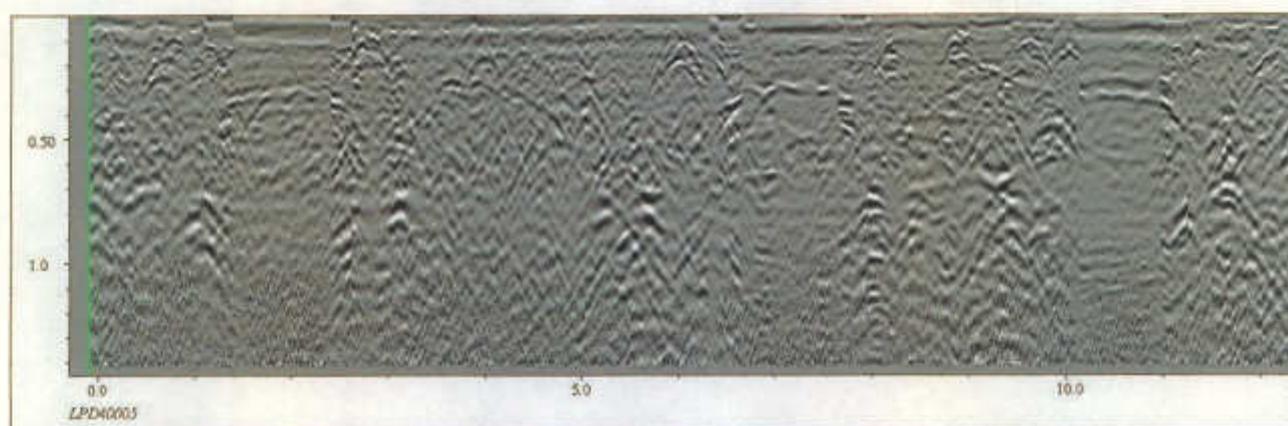
Scansioni longitudinali su prospetto esterno lato Via Plebiscito, quota 1,5: in entrambe le scansioni è perfettamente visibile il lineamento che identifica lo spessore murario. La tessitura della sezione radar indica un paramento realizzato interamente a conci sbozzati di dimensioni variabili legati da malta.

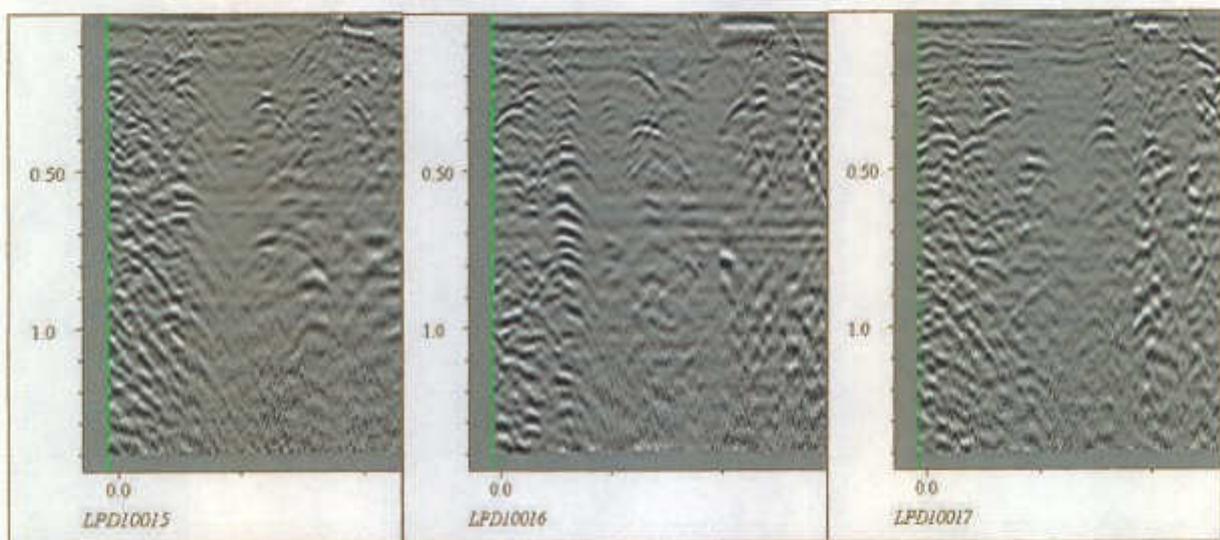
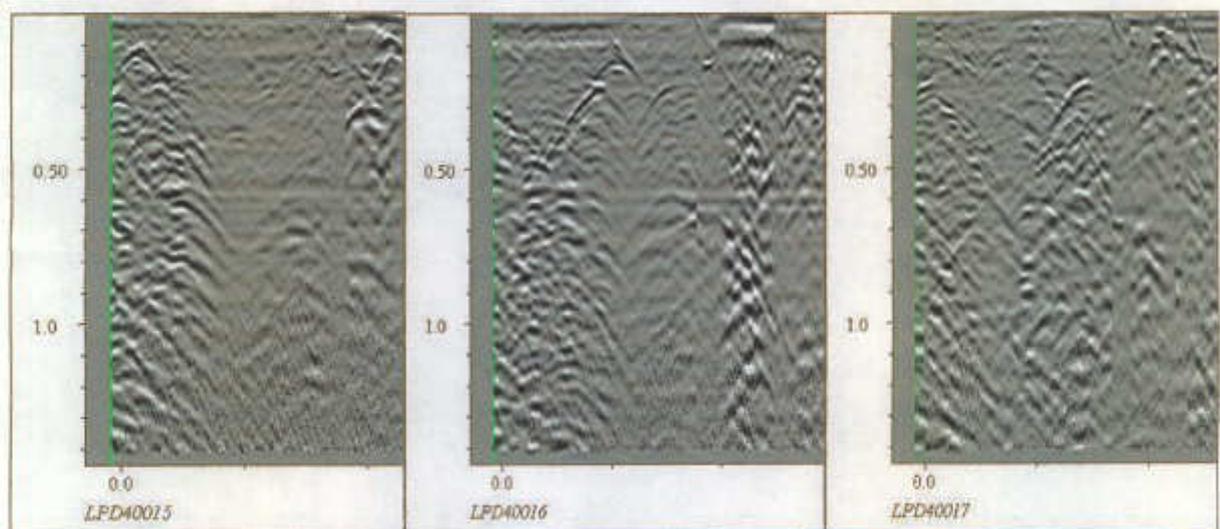
Le scansioni verticali, effettuate con verso a scendere fra le varie finestre, mostrano una muratura variamente interessata da umidità di risalita, la quale provoca nelle riflessioni una tipica attenuazione del contrasto dielettrico. L'umidità è riconoscibile talora fino a due metri di altezza dalla quota stradale.

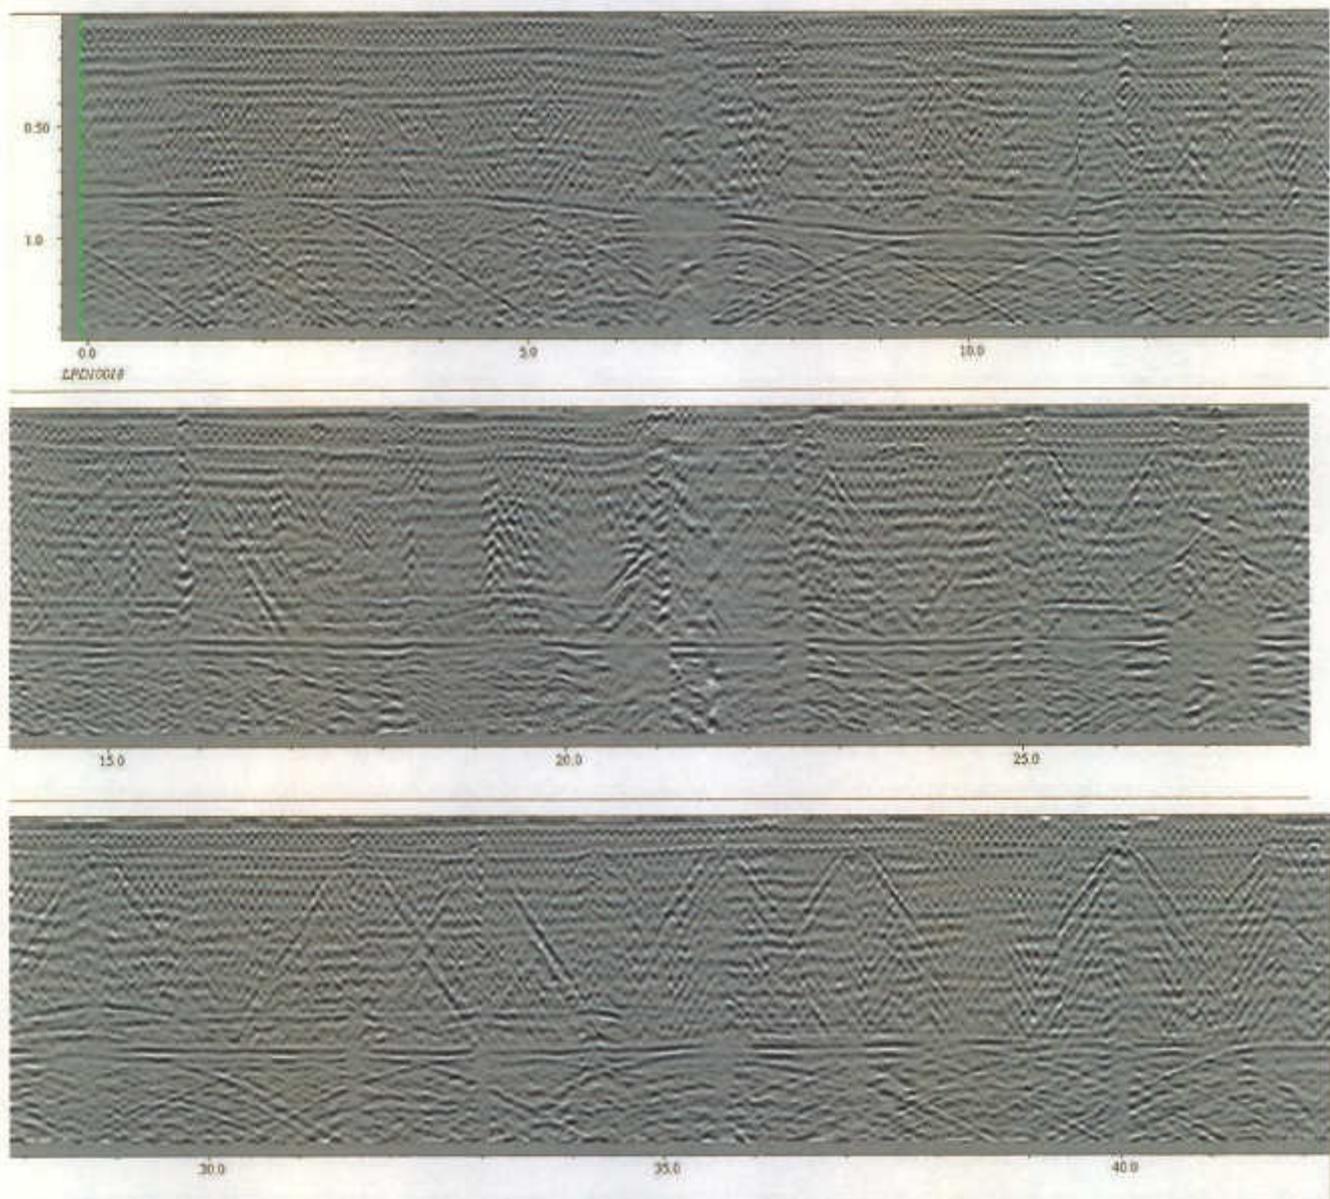
Scansioni su corridoio N-S: La scansione rivela un massetto armato con rete metallica superficiale con maglia 10x10 su solaio in muratura. Si notano delle riflessioni regolari ogni 1,5 metri, generate probabilmente da ulteriori elementi di armatura trasversale.

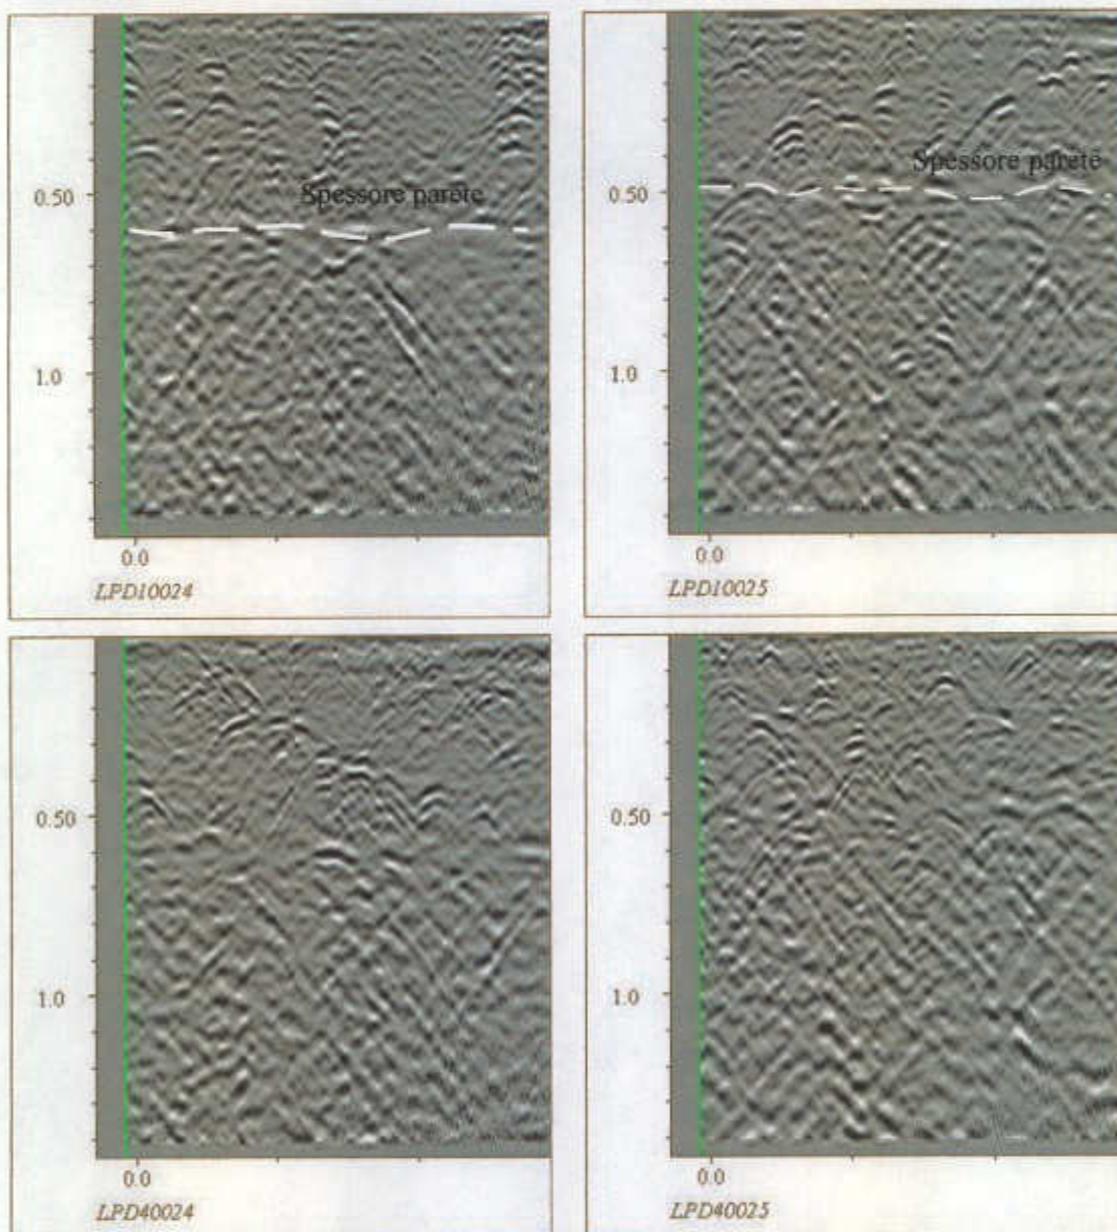
Le scansioni sono state effettuate verticalmente sulle pareti del corridoio orientato N-S. La tessitura muraria è realizzata a conci sbazzati di 20-35 cm, attraversati da frequenti cavità interstiziali.

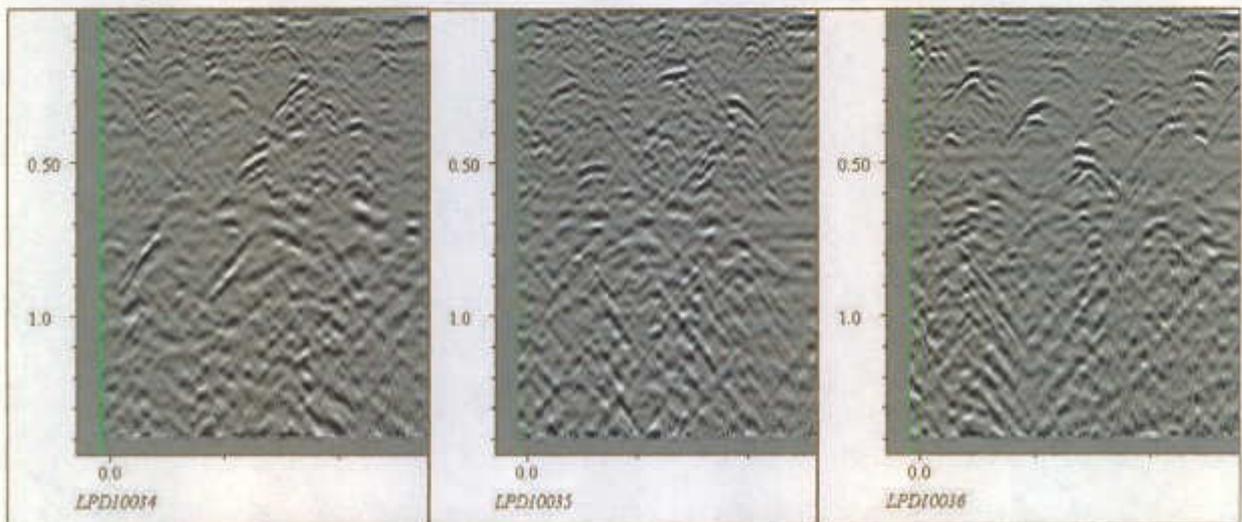
Queste scansioni sono state realizzate sulle pareti dell'ala di SE e della parte più interna. La tessitura muraria non presenta particolari anomalie ed è analoga alle precedenti. In alcuni casi appaiono evidenti cavità centimetriche fra i vari conci, dovute al mancato intasamento della malta.

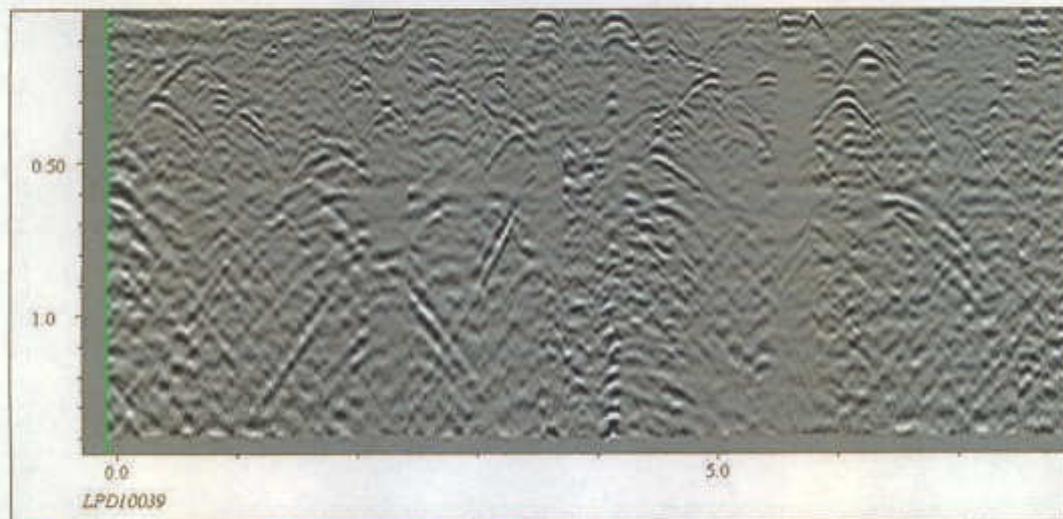
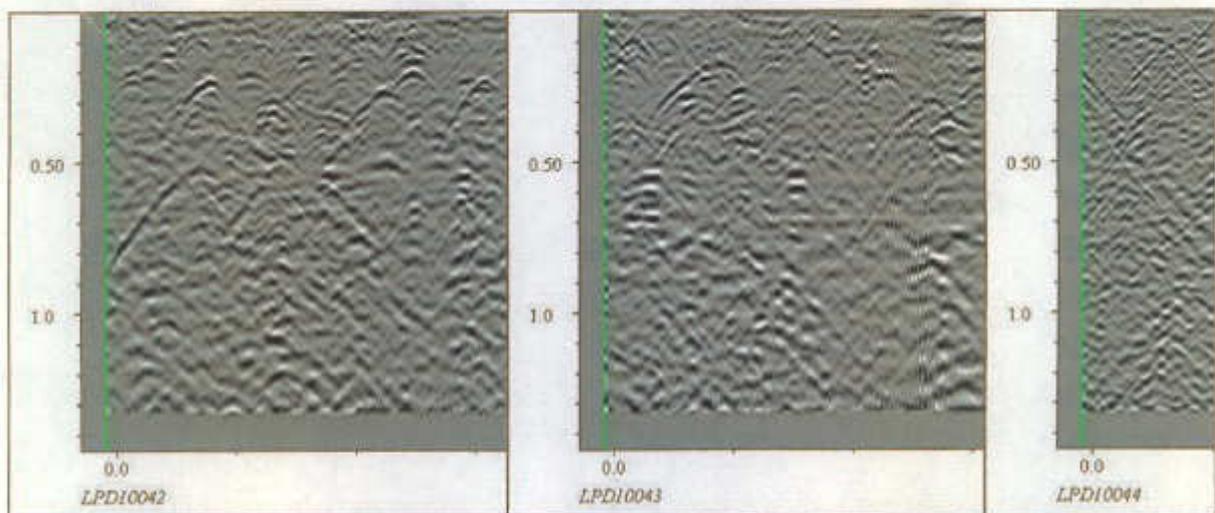
Le scansioni di questa pagina e della successiva si riferiscono alle pareti portanti dei corridoi. I radargrammi mostrano una costituzione muraria relativamente uniforme, analoga a quanto visto precedentemente.

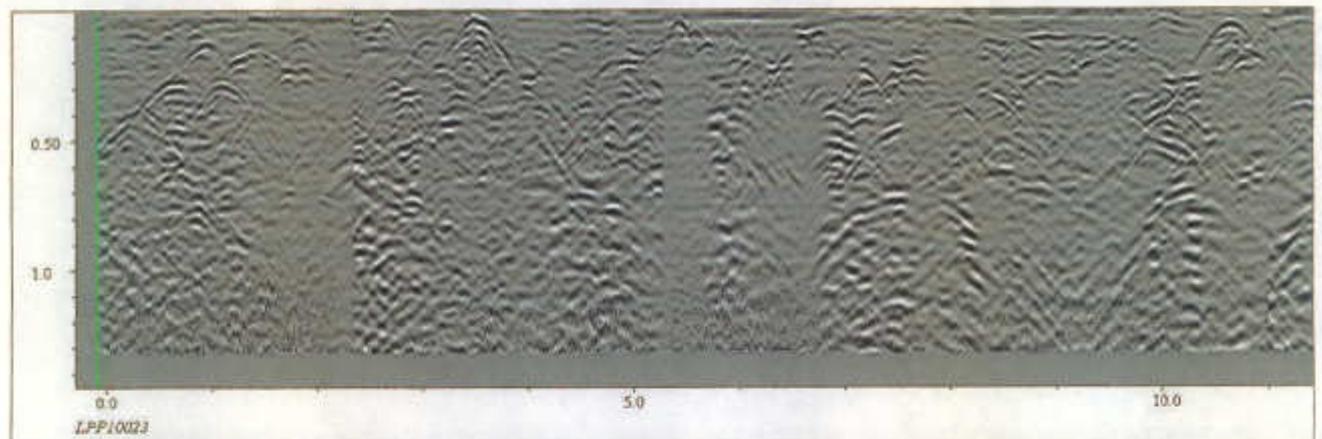
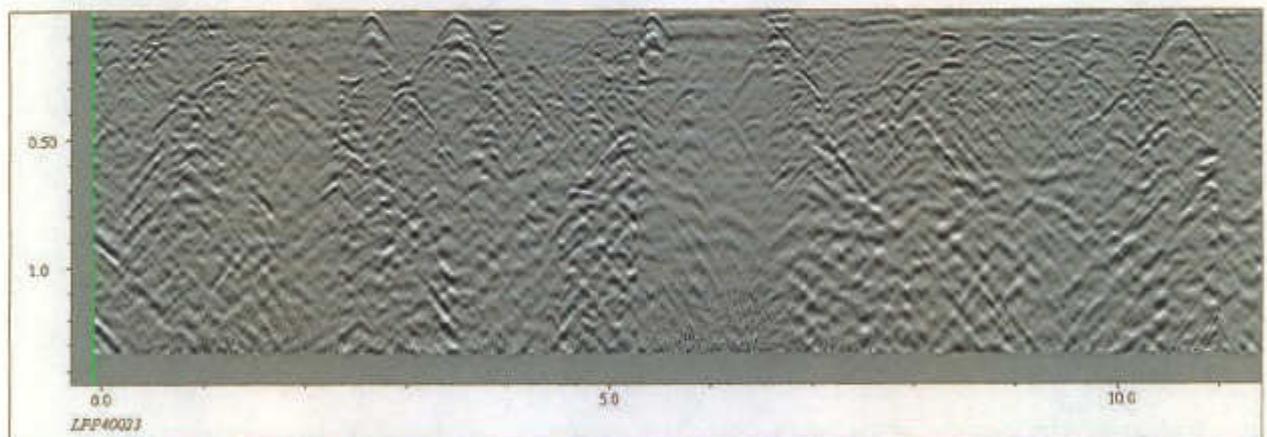
Le scansioni da LPP18 a LPP23 sono state effettuate sui solai dei vari corridoi. Appaiono evidenti le disposizioni delle armature e le relative profondità. In alcuni tratti (vedi LPP19) non è stata rilevata presenza di armatura.

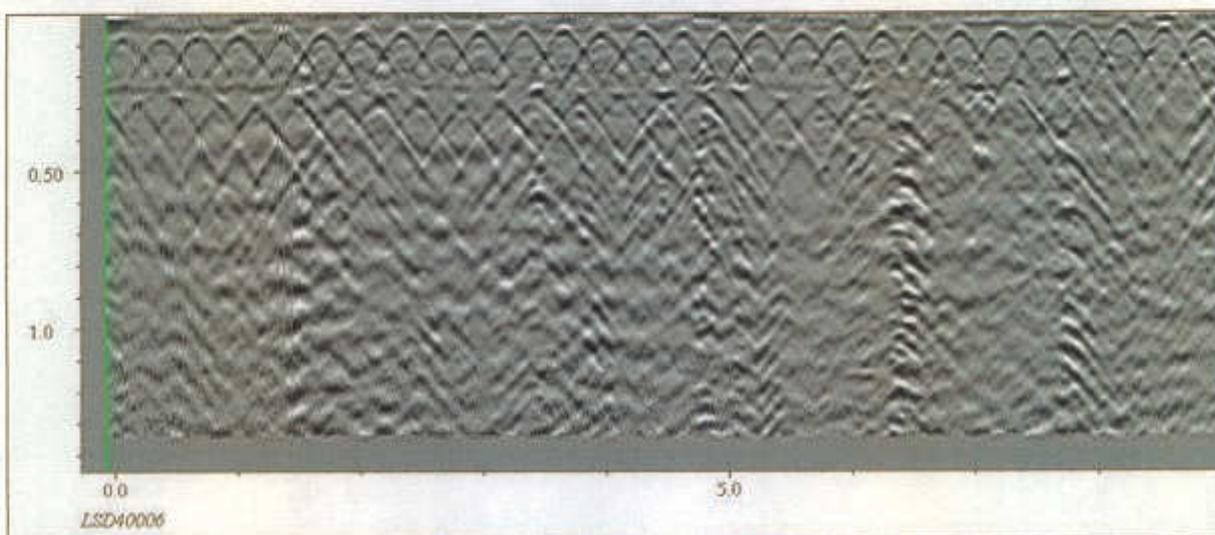
Nella scansione LSD-6 è chiaramente visibile all'interno di un solaio in c.a., sia l'armatura superiore, sia quella inferiore.

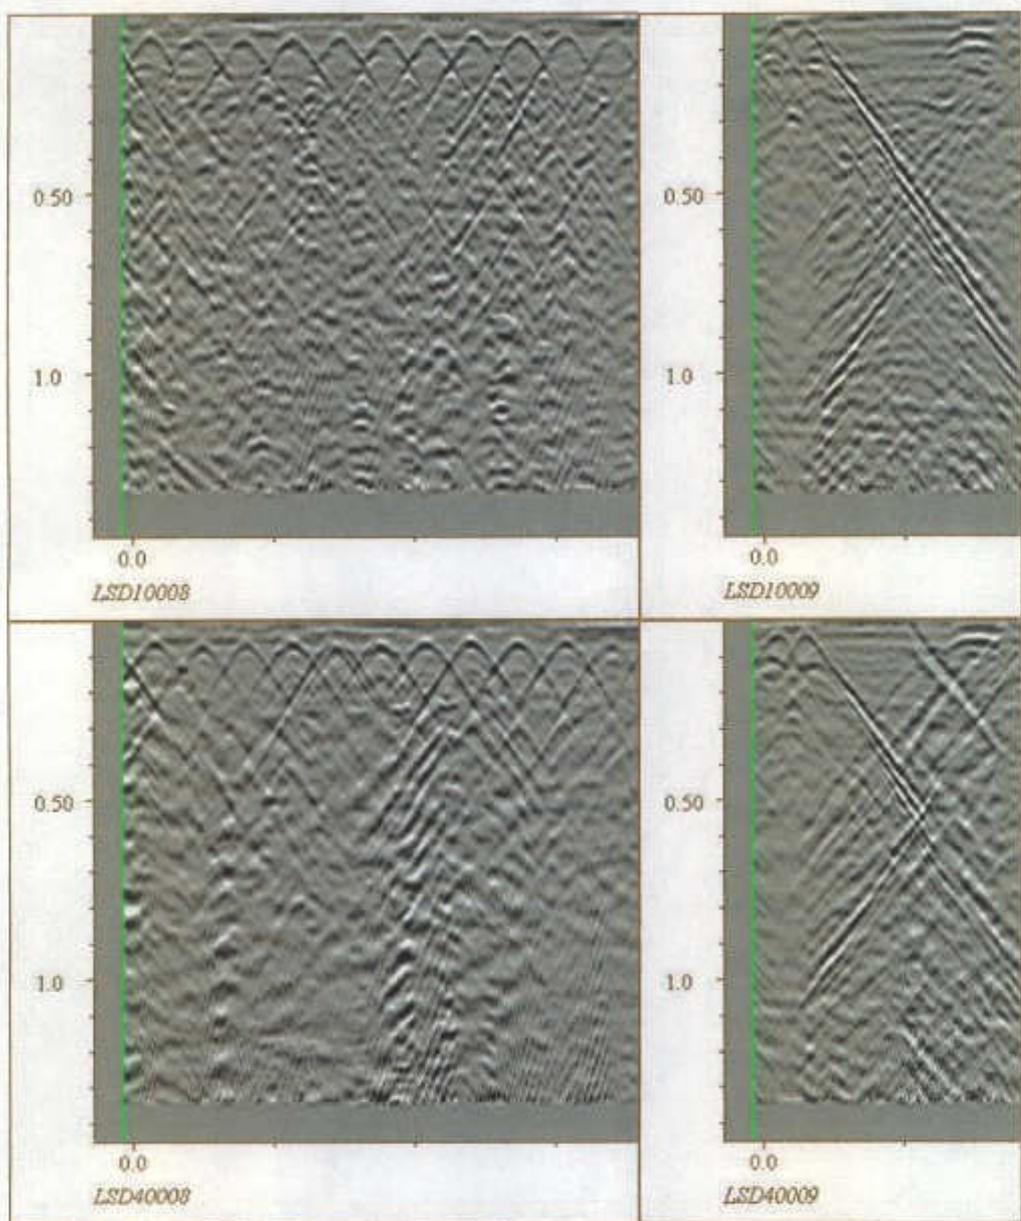
Nelle scansioni LSD-7 e 8 sono visibili differenti spaziature dei ferri di armatura. La LSD-9 è stata effettuata su di una parete, a cavallo di un pilastro, e si notano chiaramente due ferri longitudinali sul lato esterno e due su quello interno.

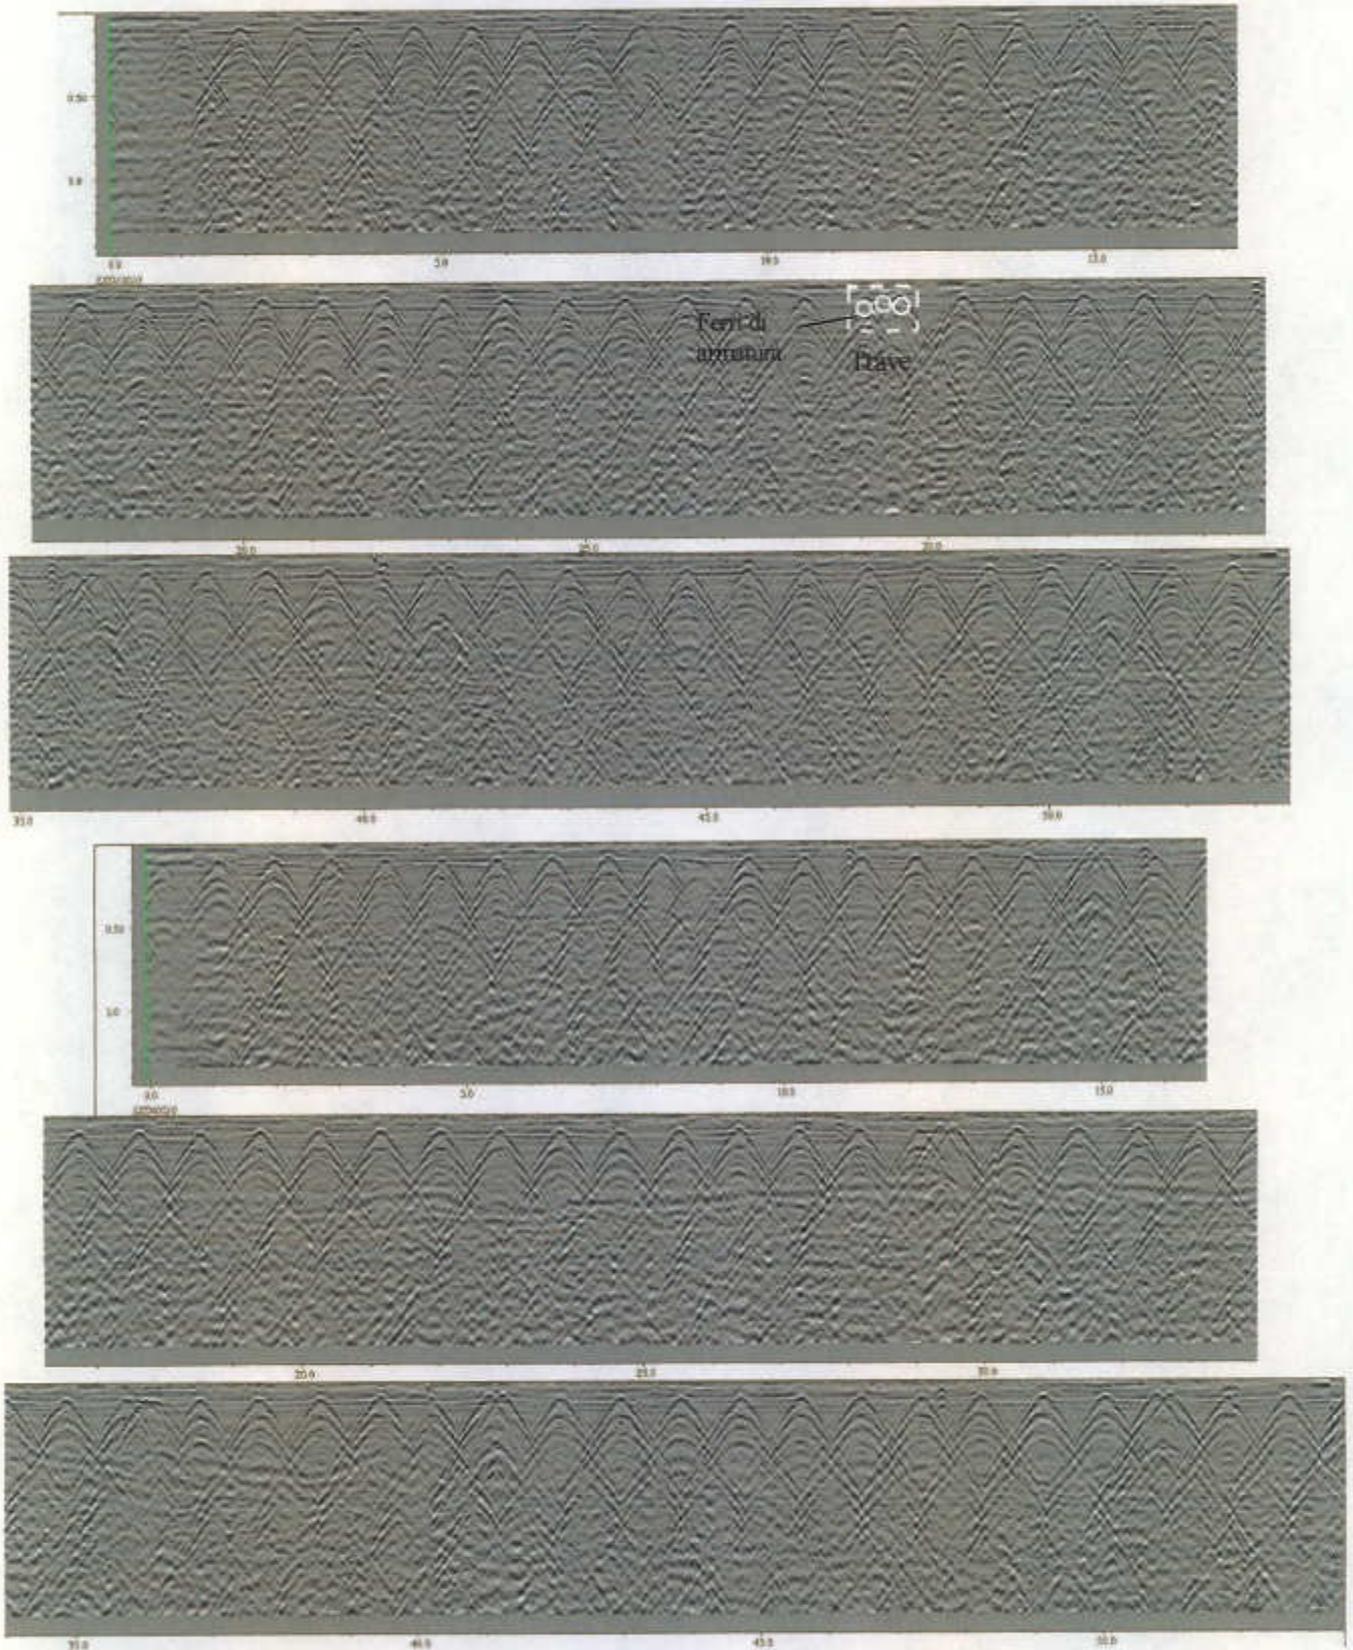
Scansione su solaio con spaziatura dei travetti di 90 cm. Sono state evidenziate le travi della struttura, riconoscibili dai 2 o 3 ferri disposti vicini.

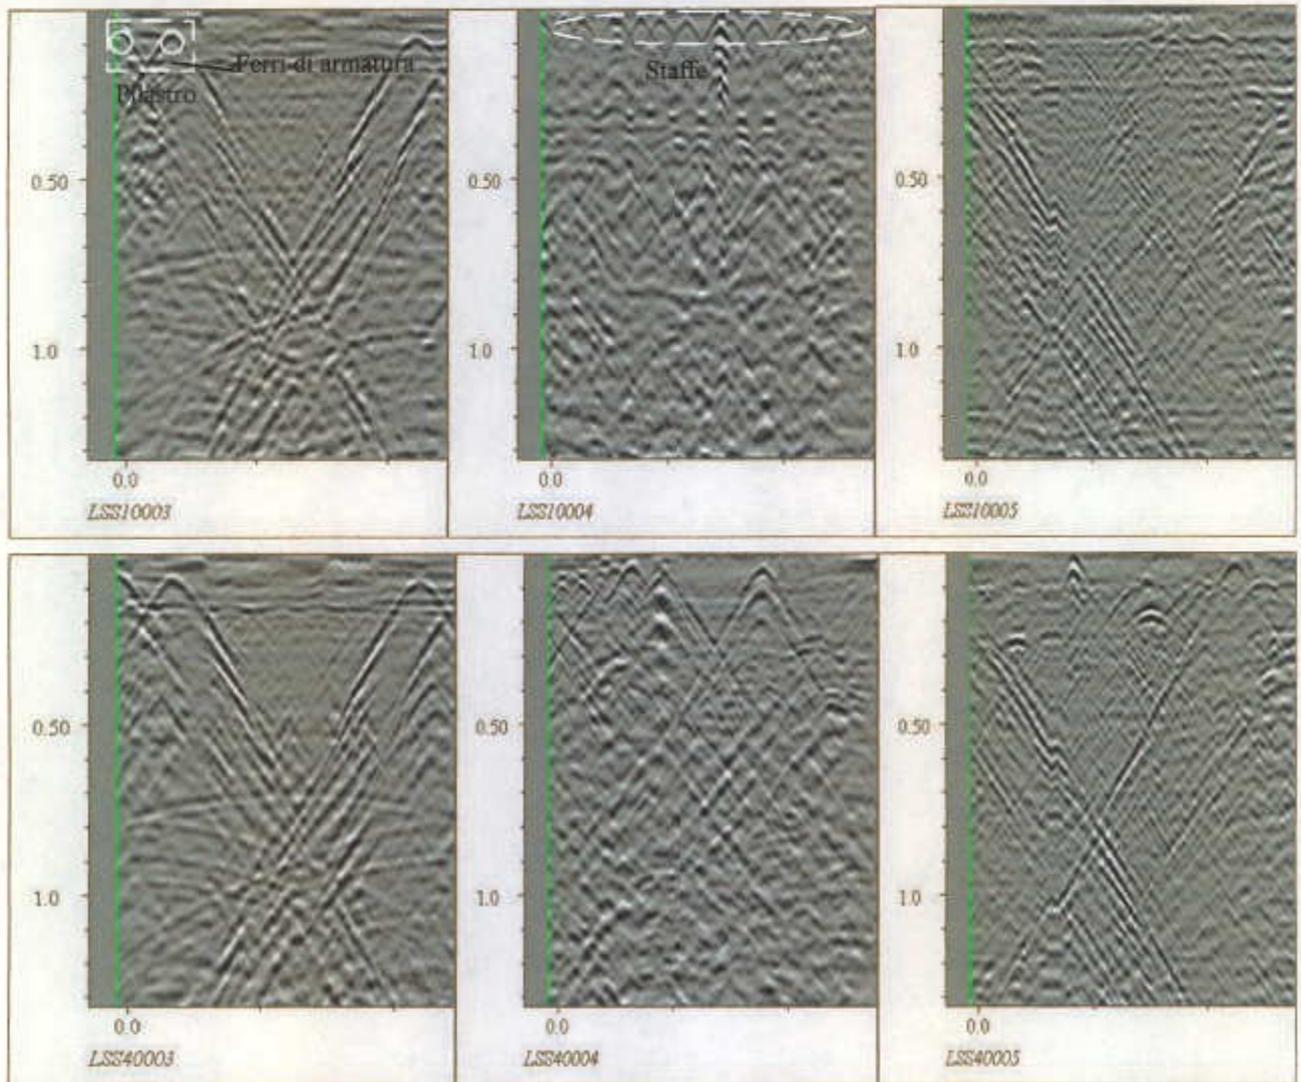
Le scansioni LSS-3 e LSS-4 sono realizzate trasversalmente e longitudinalmente a un pilastro. Nel primo caso sono stati intercettati i due ferri longitudinali, nella seconda scansione le staffe. La scansione LSS-5 è stata effettuata su di una parete a mattoni pieni.
