**CERTIFICATO DI PROVA
INDAGINI RADAR DI INTROSPEZIONE MURARIA**

**INDAGINI STRUTTURALI PRESSO L'OSPEDALE VITTORIO EMANUELE
"PADIGLIONE S. MARCO"**

GENNAIO 2004

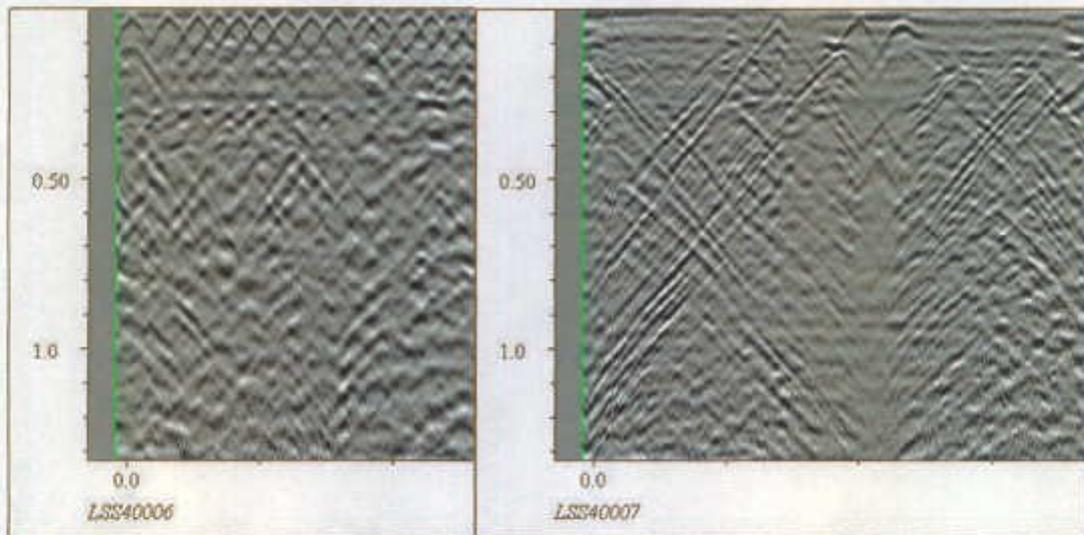
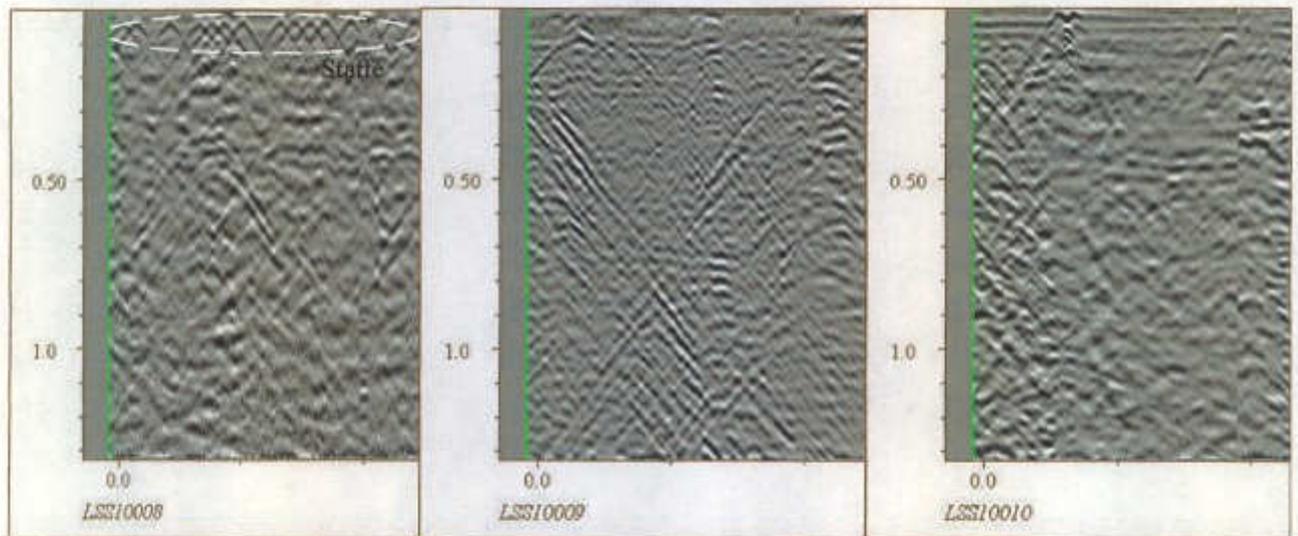
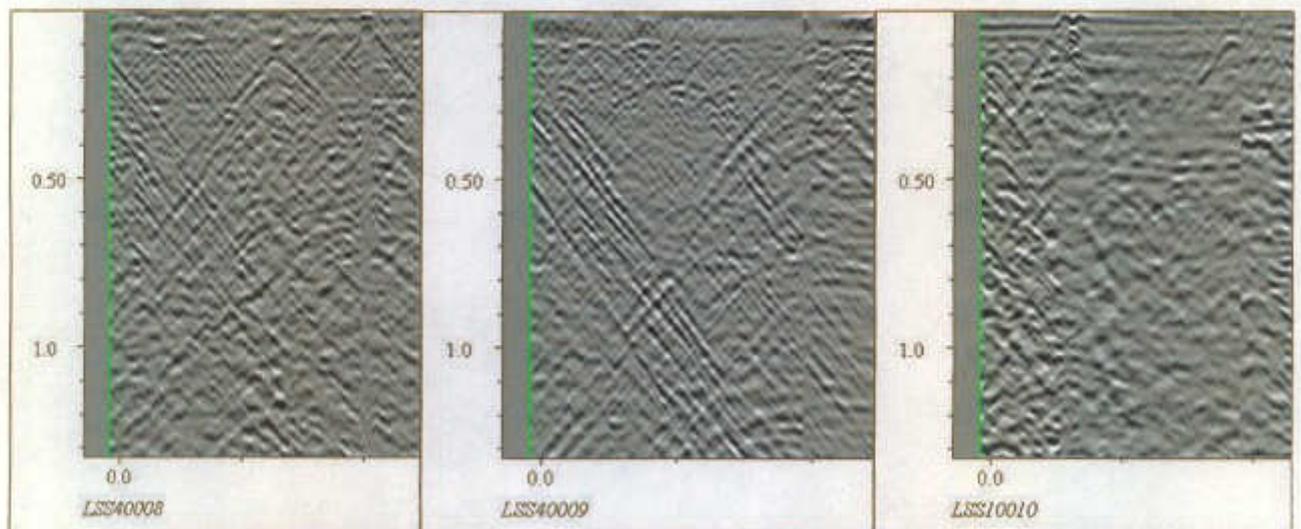
Scansioni su parete: emergono chiaramente le riflessioni iperboliche dei ferri dei pilastri, rispetto le tenui riflessioni dei mattoni pieni. Nella LSS-9 sono visibili le staffature di un pilastro.

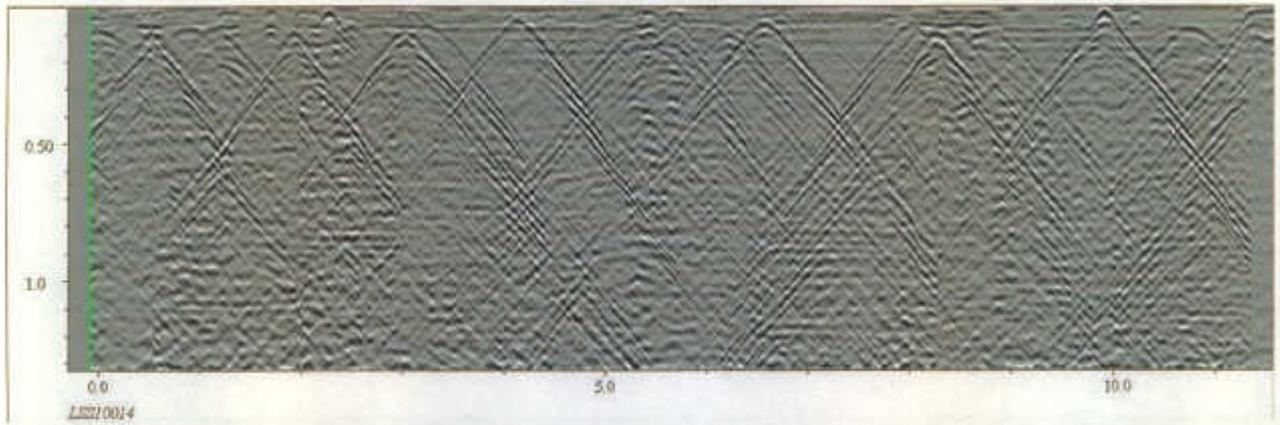
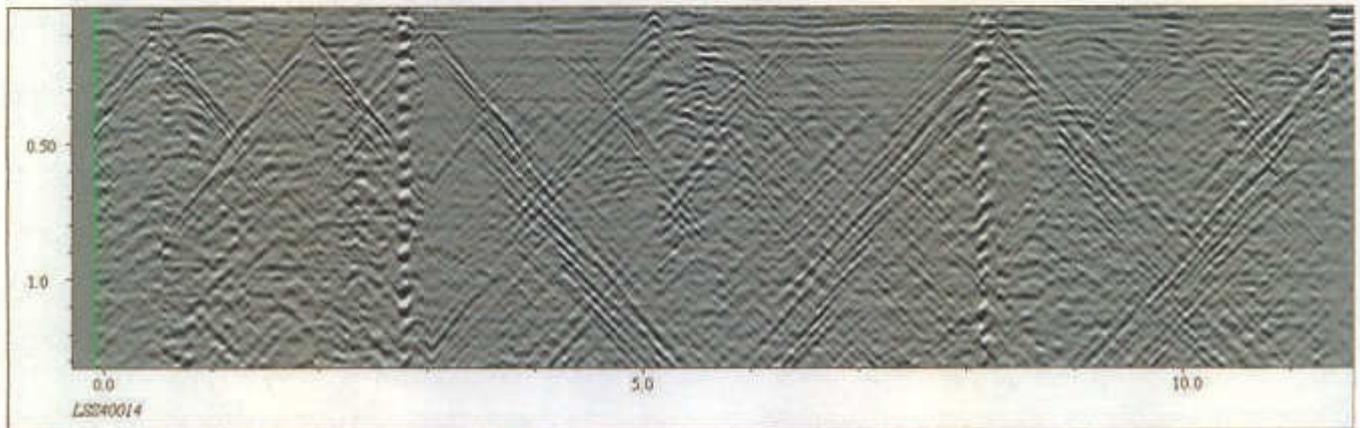
LSS 13 e LSS-14: Scansioni su parete, dove, oltre ai ferri dei pilastri, sono visibili riflessioni ritmiche a minore contrasto dielettrico dovuto ai giunti fra i vari blocchi, messi maggiormente in risalto laddove è assente una perfetta intasatura di malta.

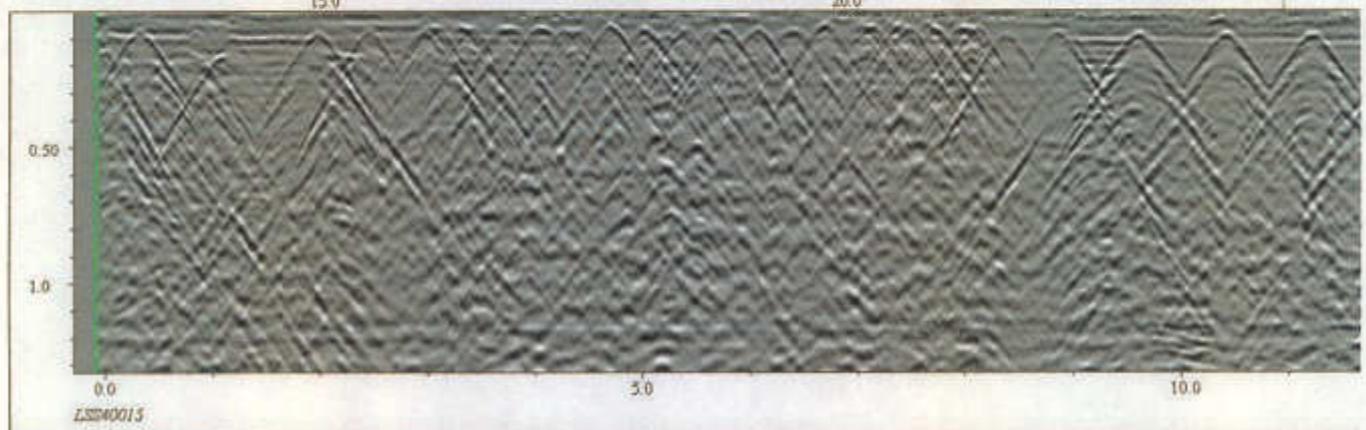
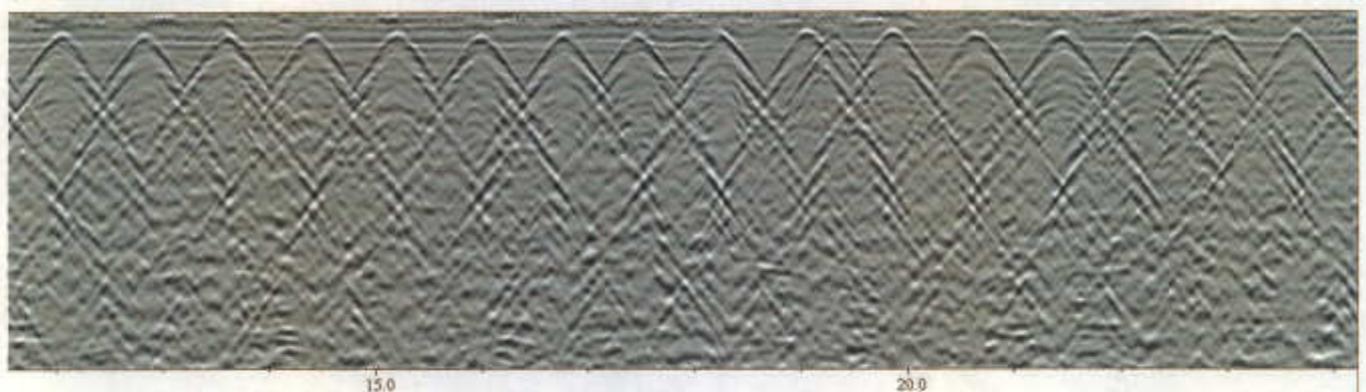
Nella scansione LSS-15, realizzata su solaio in c.a., si osserva la successione di differenti geometrie delle armature. Le armature più fitte sono costituite da due ferri affiancati.

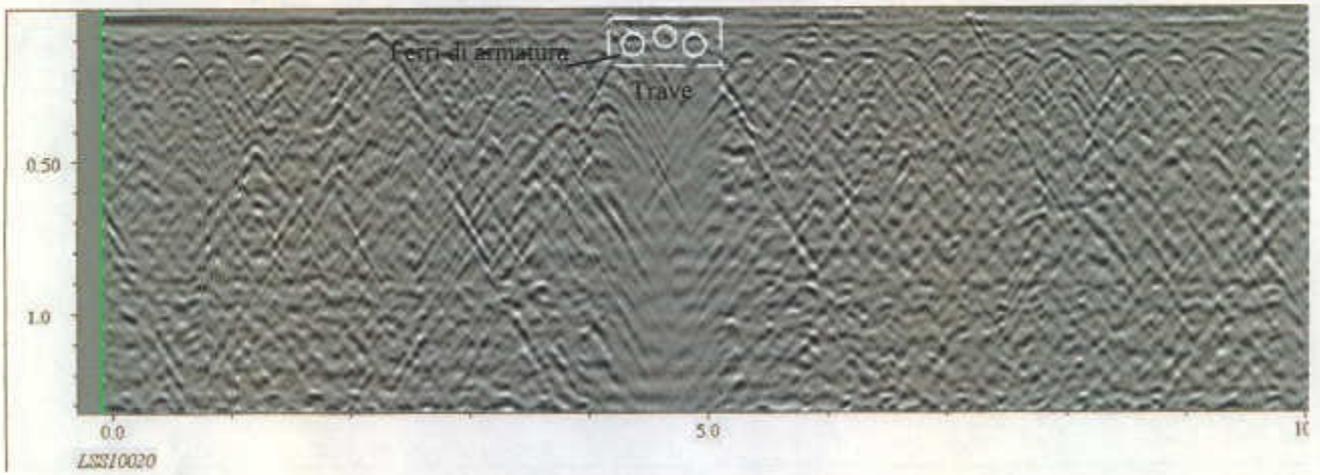
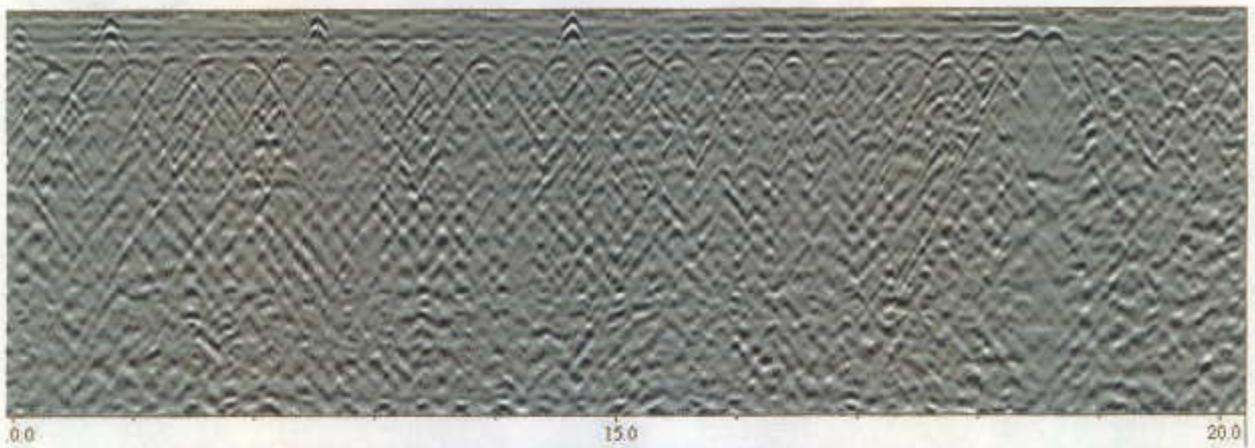
LSS-20 e SS-21: Scansioni su solaio: sono visibili le travi delle strutture con due o tre ferri nella facciata superiore. Nella sezione LSS-20 si nota uno spesso massetto superficiale.

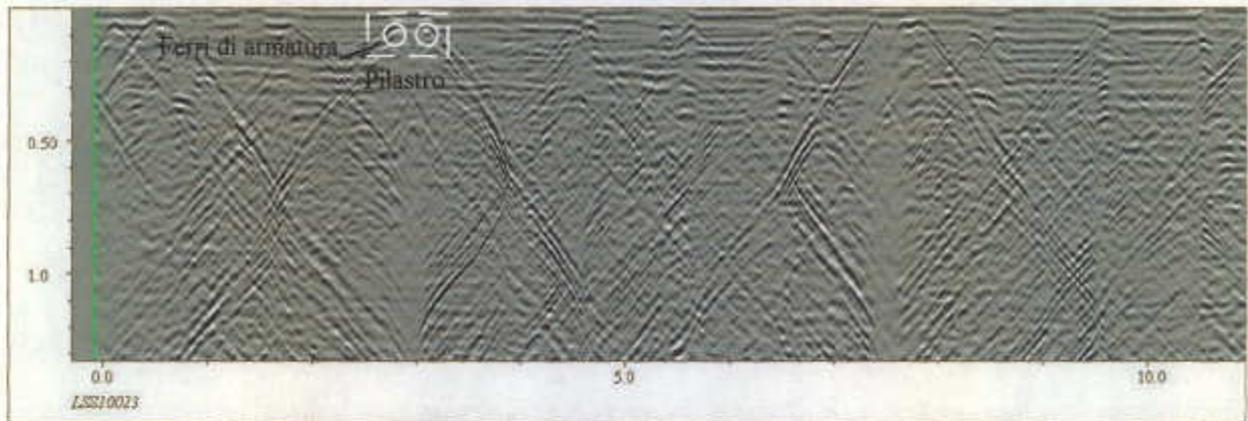
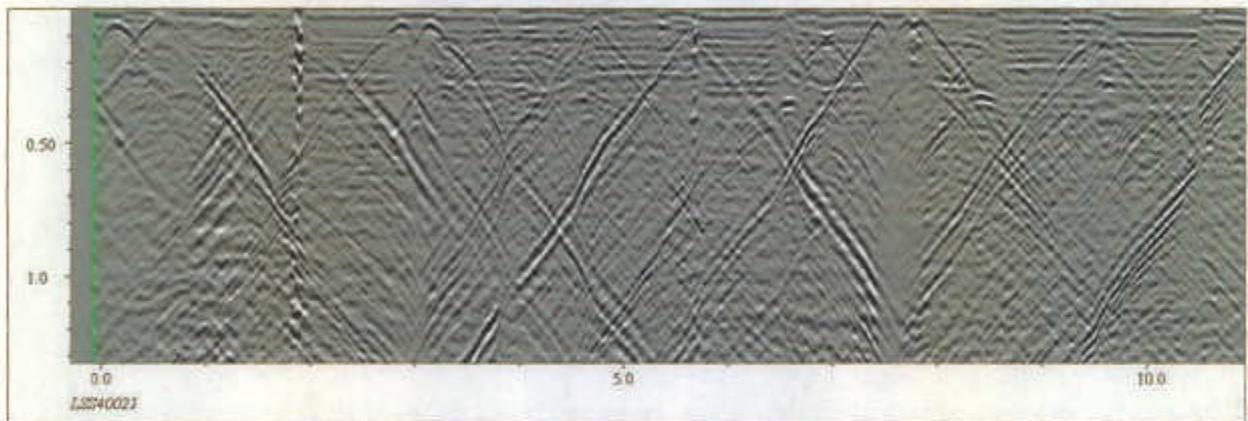
Negli elementi strutturali delle scansioni LSS-22 e LSS-23 sono sempre visibili i due ferri nella facciata interna.

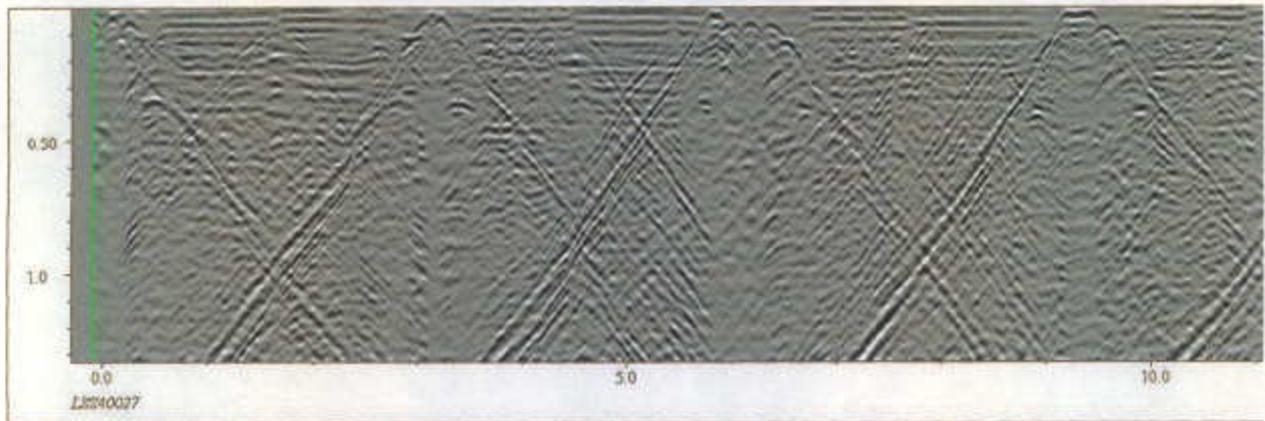
La scansione LSS-27 è l'unica che rivela la presenza, sulla faccia interna dei pilastri, di tre ferri di armatura longitudinali.
