Comune di Polizzi Generosa  
Intervento di ristrutturazione e riqualificazione dell'immobile di interesse storico artistico-monumentale  
"Masseria Verbumcaudo"  
PROGETTO ESECUTIVO

Progetto per la ristrutturazione dei fabbricati della masseria  
Verbumcaudo in concessione alla Cooperativa Agricola  
Sociale VERBUMCAUDO in Catasto al Foglio di mappa n°  
69, particelle n° 19, ricadente nella Zona “E” Verde Agricolo  
del Vigente P.R.G.C. di Polizzi Generosa (PA),

## RELAZIONE GEOLOGICA

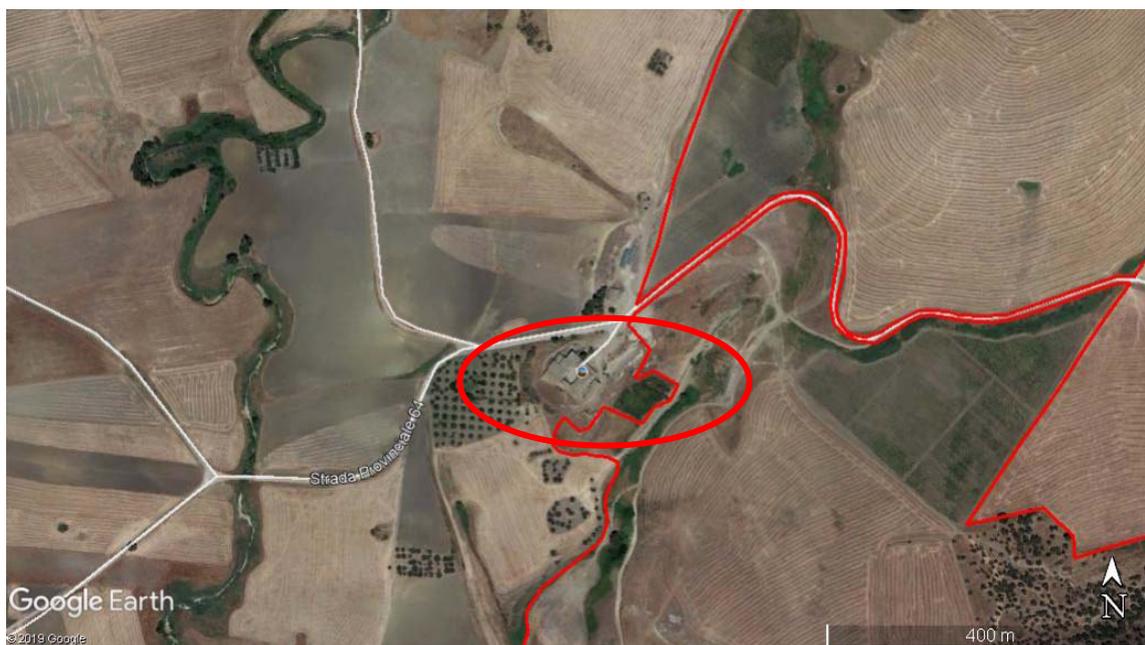
Fig.2.1

L'insediamento agricolo in questione è facilmente raggiungibile dal Comune di Vallelunga Pratameno percorrendo la SP(CL) n. 22, incrociando la SP n° 64 (PA) e percorrendola per circa Km 3, fino ad incrociare la Masseria di Verbumcaudo. In figura 2.1 è possibile osservare una foto aerea con la suddetta descrizione al raggiungimento del luogo.

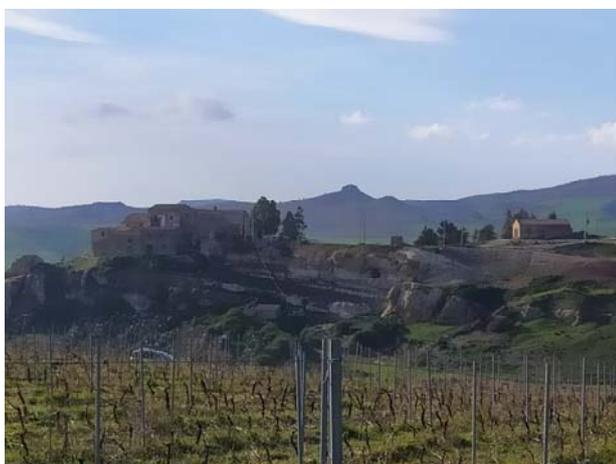
Fig.3.1 immagine della masseria nel contesto geologico strutturale

In particolare le costruzioni della masseria Verbumcaudo sono realizzate sul fianco e sulla zona di cerniera di una nota struttura a pieghe già cartografata anche al 50000 che immerge verso E con una inclinazione degli strati di variabile da 10 a 20°;

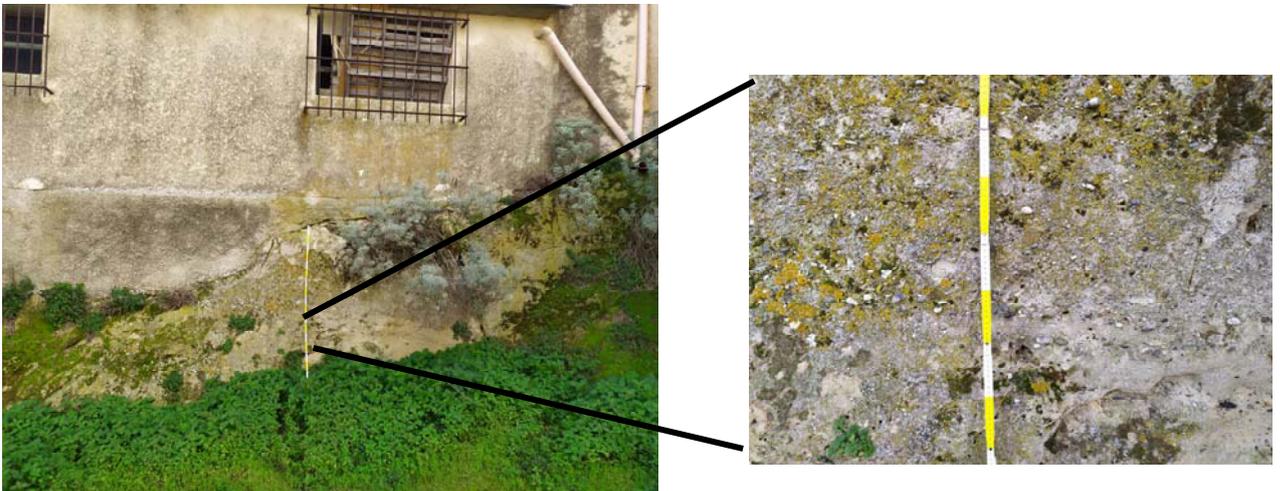
Figura 3.1 foto del terreno di fondazione e relativo dettaglio stratigrafico prospetto NE

L' affioramento arenaceo suddetto è costituito in prevalenza da una roccia da poco a mediamente cementata con una tessitura arenitica granosostenuta spesso ben classata e una struttura variabile da stratificata a laminata. All'interno delle arenarie di intercalano livelli da centimetrici a decimetrici di conglomerati poligenici con struttura granosostenuta a matrice arenitica; I clasti dei suddetti conglomerati in questo caso hanno dimensioni variabili da pochi centimetri a millimetrici e sono sempre smussati con un indice di sfericità medio basso.

Gli strati interessati dalla costruzione hanno spessore generalmente di 20-30cm ma possono raggiungere anche spessore dell'ordine del metro

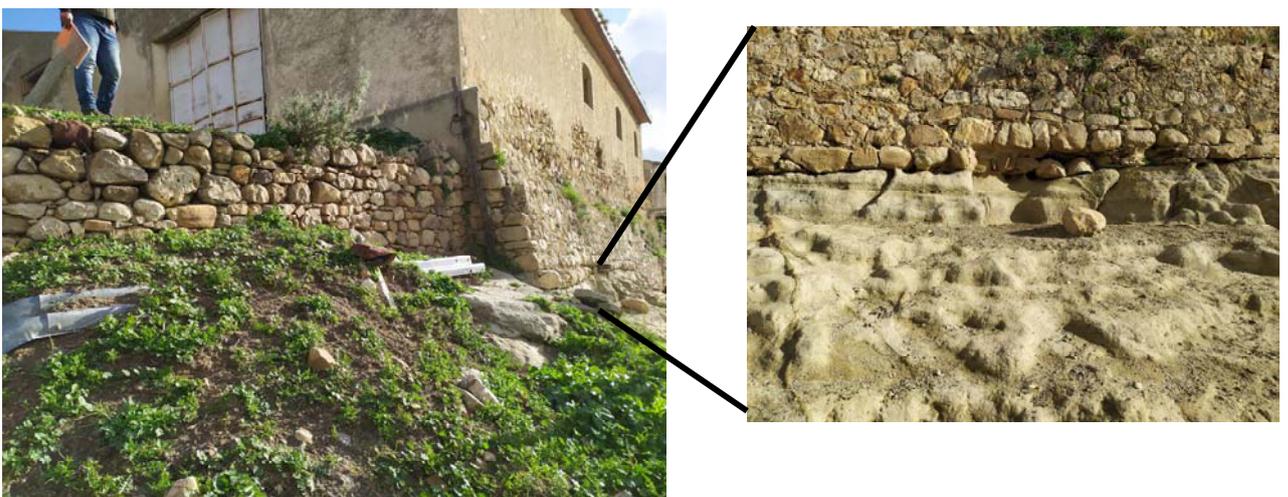
Figura 3.1 foto del terreno di fondazione e relativo dettaglio stratigrafico prospetto SO

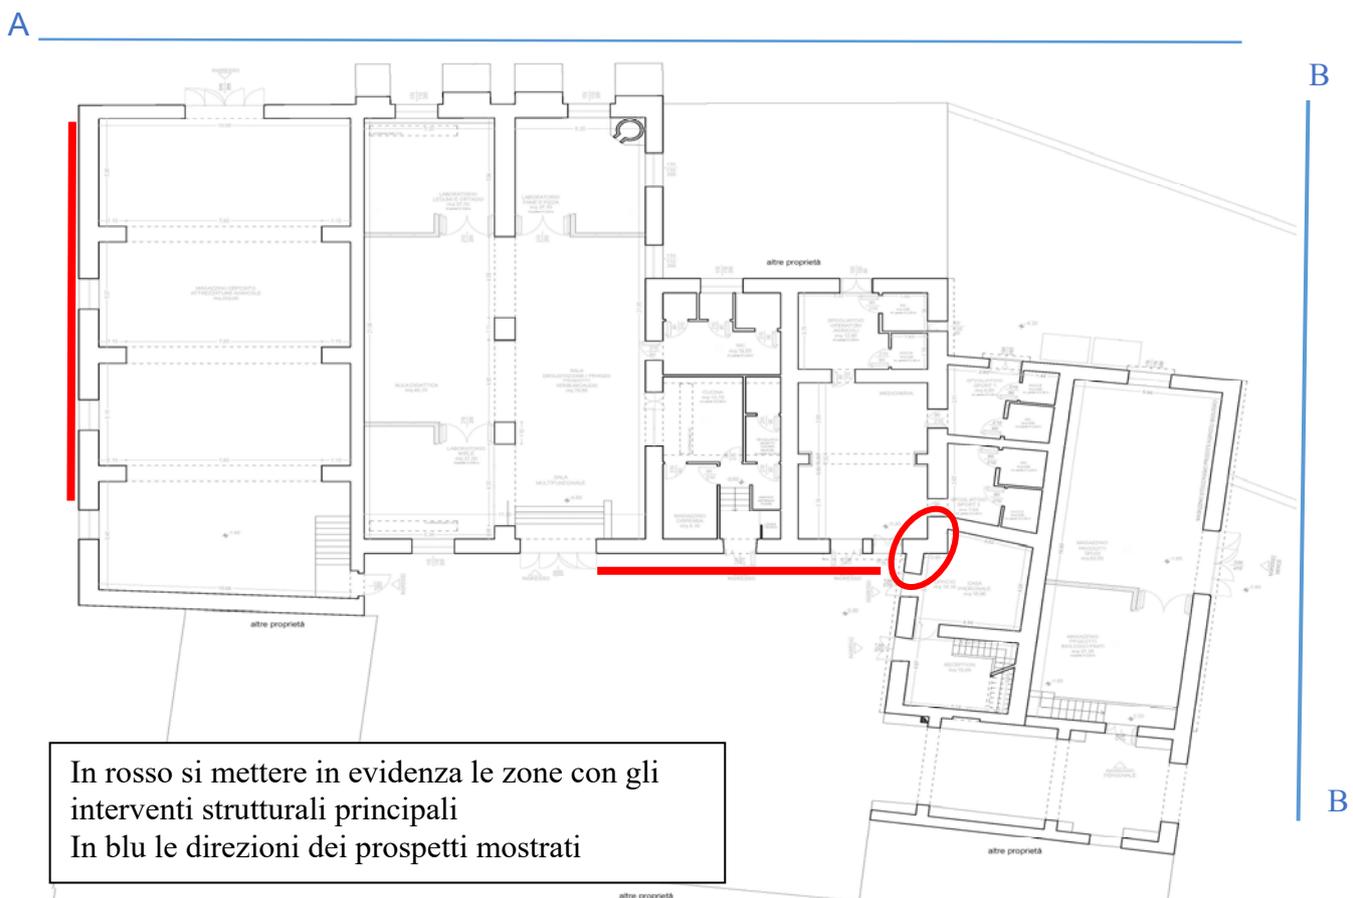
Figura 5.1 planimetria del fabbricato oggetto di interventi

La parte di fabbricato oggetto dell'intervento ha un'estensione areale di circa 800m<sup>2</sup> di fabbricati più una corte circondariale altrettanto grande di spazi comuni e non come rappresentato nella seguente planimetria di progetto.

Attualmente in generale è possibile asserire che non esistono traslazioni di terreni di sedime diffusi arealmente che comportano instabilità dell'intero complesso architettonico, ma esistono due parti del fabbricato indicati in rosso nella planimetria di Fig.5.1 che necessitano di un intervento mirato e specifico.

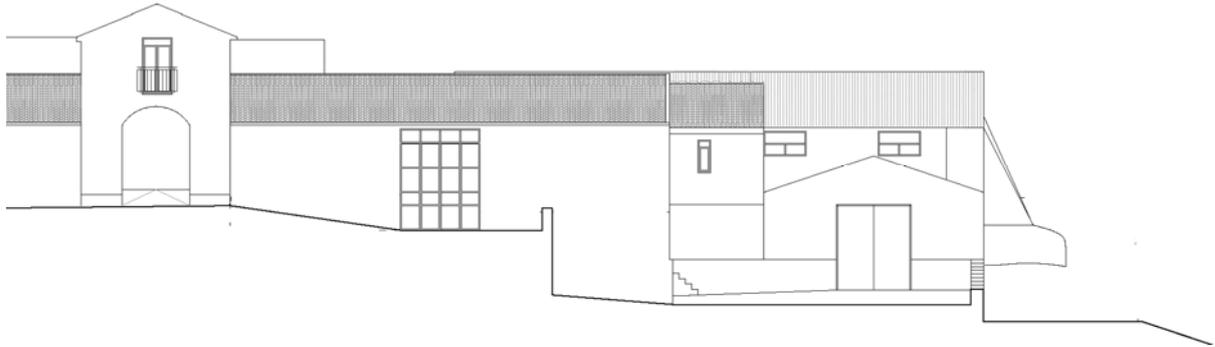
Figura 5.2 Prospetto principale NE

I vari corpi di fabbrica dell'intero edificio non sono in un unico piano ma sono disposti in livelli diversi in quanto le fondazioni dei vari edifici seguono la morfologia del rilievo innestandosi in maniera armoniosa con il contesto morfologico e geologico del sito. Successivamente è possibile osservare due prospetti chiarificatori della morfologia luoghi.

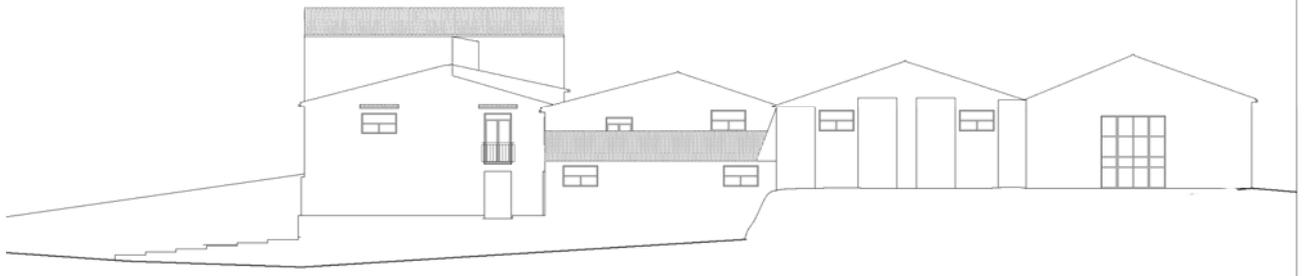
Figura 5.3 Prospetto NO

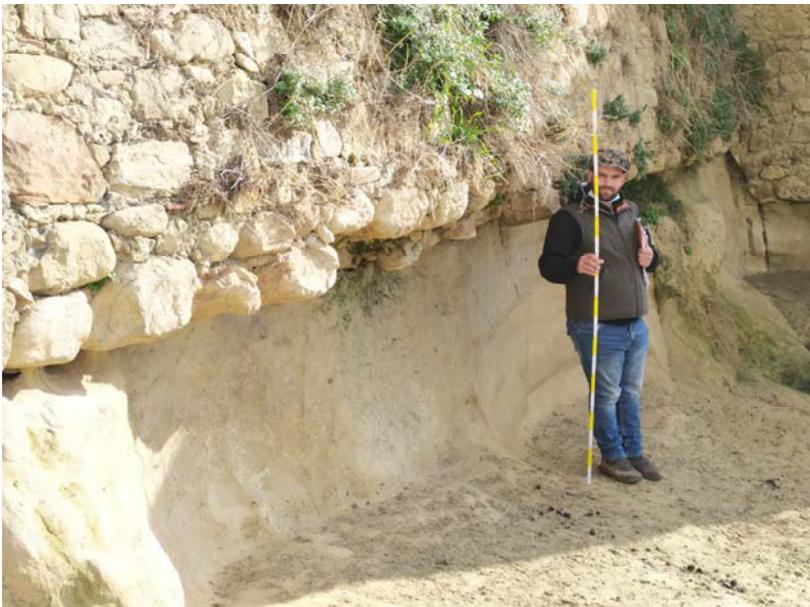
Nel primo caso a causa di una cattiva regimentazione delle acque superficiali si assiste ad una forma accelerata dell'erosione delle arenarie di substrato che produce uno scalzamento alla base delle mura perimetrali del casolare. Qui in questo caso va ricostituito l'appoggio del muro perimetrale alla formazione arenacea di sedime e dovranno essere regimentate le acque meteoriche e di ruscellamento superficiale al fine di eliminare le cause di erosione che attualmente producono lo scalzamento basale del terreno di fondazione.

Fig. 5.4 Immagine dello stato attuale della fondazione suddetta della muratura di SO

Attualmente nonostante questo fenomeno sia in atto la mura presenta fessurativi significativi va ricordato però che in tali casi il processo rapido e repentino; questo è uno degli interventi da realizzarsi con somma urgenza al fine di evitare danni futuri più gravi.

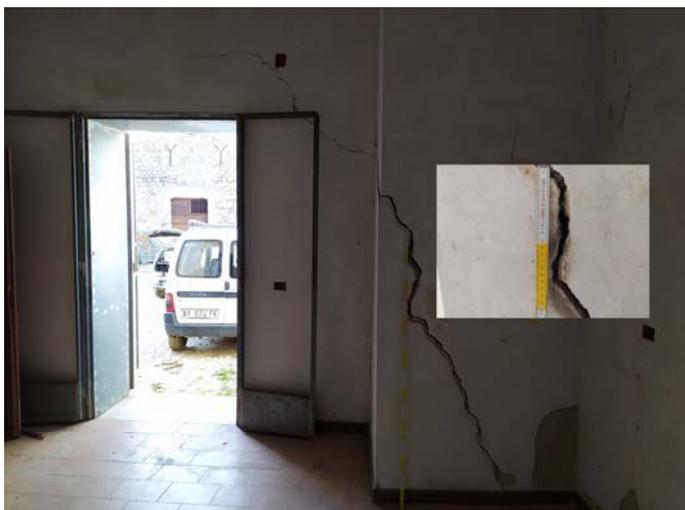
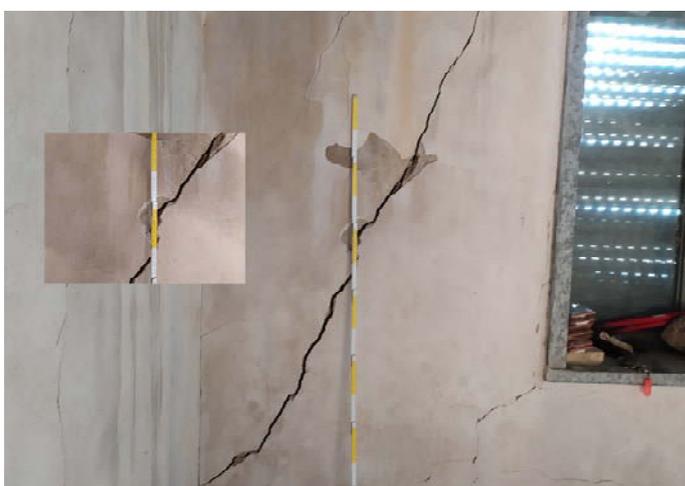
Il secondo caso invece trattasi di una frattura nella muratura interna di circa 45° aperta circa 1cm o più, che coinvolge l'angolo interno del fabbricato che si affaccia

nel cortile della masseria e che si propaga in parte della muratura dell'edificio limitrofo così come osservabile nelle successive fotografie.

Fig. 5.5 e 5,6 Immagine dello stato attuale della lesione che coinvolge l'angolo interno del fabbricato che si affaccia nel cortile della masseria contrassegnato dall'ellisse in rosso in Fig.5.1

Secondo le conoscenze attuali dello scrivente sembrerebbe che tale forma di precarietà sia imputabile a una infiltrazione di acque bianche (proveniente dal tetto sovrastante, sia diretta che indiretta proveniente da uno scarico di acque bianche che attraversa l'interno del casolare e che scarica nel cortile di Nord-Ovest) che ha prodotto un degradamento del terreno di sedime, probabilmente creando o interagendo con un incavo presente sotto il codesto fabbricato.

In particolare per l'intervento nel muro interno dove è stata rilevata la frattura si consiglia prima di eseguire i lavori di consolidamento eseguire un prescavo da entrambi i lati per valutare l'eventuale meglio dislivello tra i due fabbricati e per essere sicuri dell'integrità dei terreni di sedime.

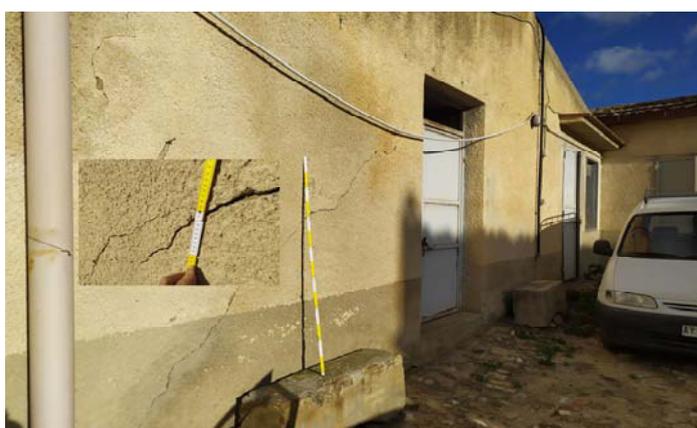
Fig. 5.7 Immagine dello stato di propagazione della frattura che interessa l'edificio limitrofo.

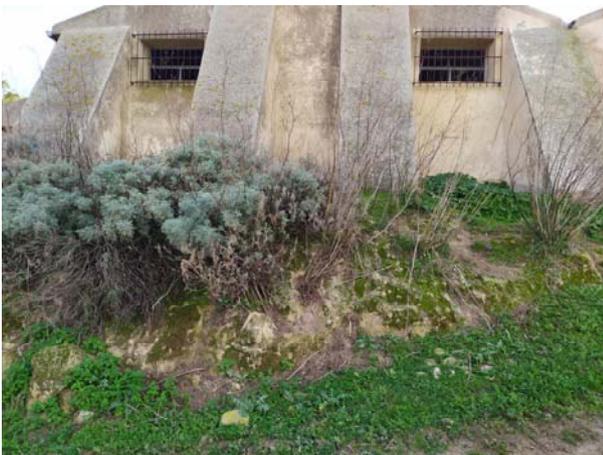
Fig. 7.1 Immagine dimostrativa di parte dell'edificio oggetto di studio che documenta il piano di posa delle fondazioni nelle suddette arenarie di sedime

In ogni caso e in ogni punto di esecuzione prove i risultati ottenuti hanno sempre dato valori fuori scala a dimostrazione delle buone caratteristiche geotecniche dell'affioramento. Inoltre la granulometria dei terreni non permette il recupero di campioni indisturbati e/o rappresentativi dei terreni investigati.

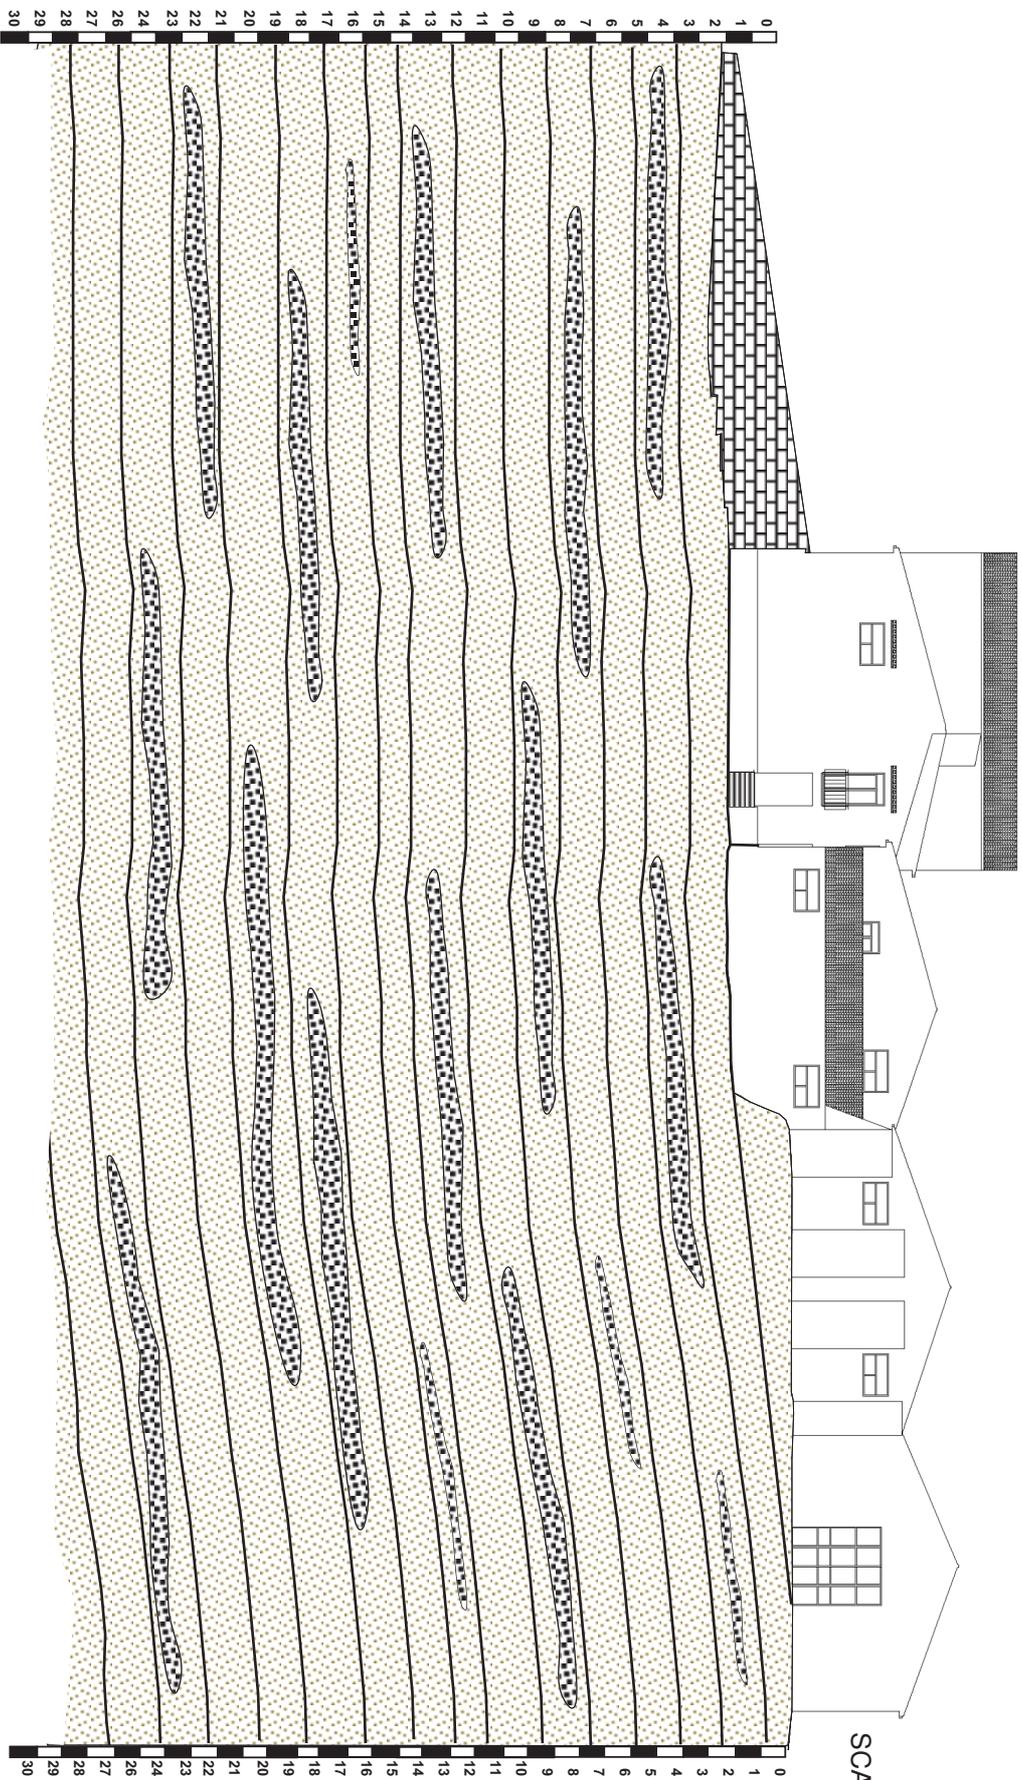
# Sezione geologica tecnica lungo il prospetto NO

$\gamma = 1,8t/mc$   
 $c' = 0 = 7,00 \text{ kg/cm}^2$   
 $\phi = 30^\circ$
