**CERTIFICATO DI PROVA
INDAGINI RADAR DI INTROSPEZIONE MURARIA**

**INDAGINI STRUTTURALI PRESSO L'OSPEDALE VITTORIO EMANUELE
"PADIGLIONE S. MARCO"**

GENNAIO 2004

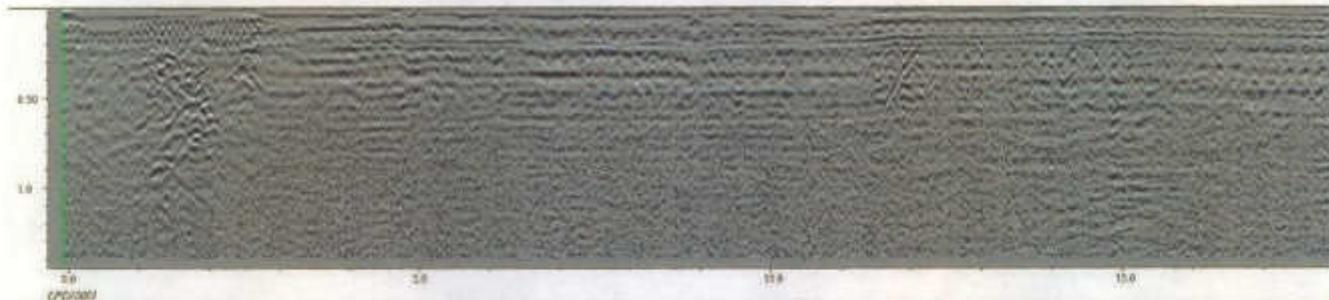
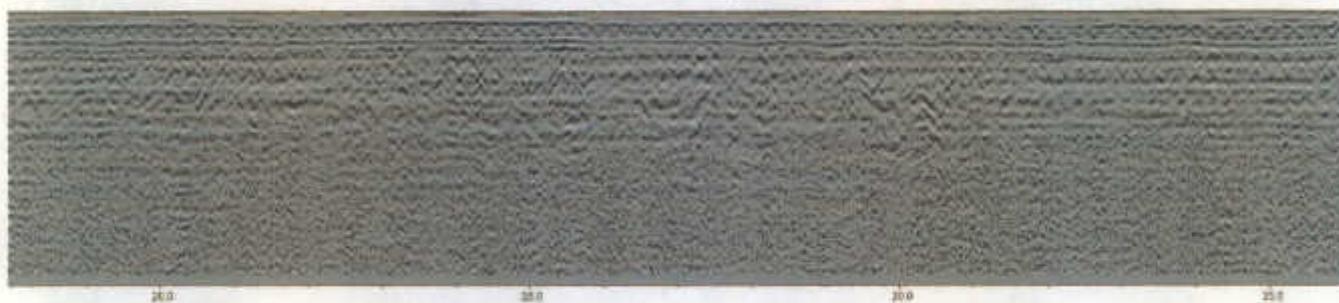
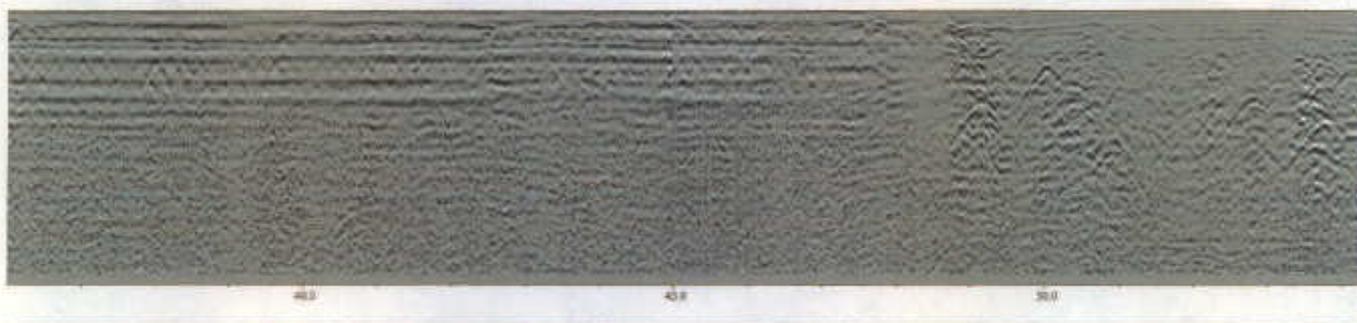
Corridoio E-W: massetto rinforzato con rete elettrosaldata inizialmente con maglia 10x10 e successivamente 20x20. Armatura assente negli ultimi 6 metri di scansione.

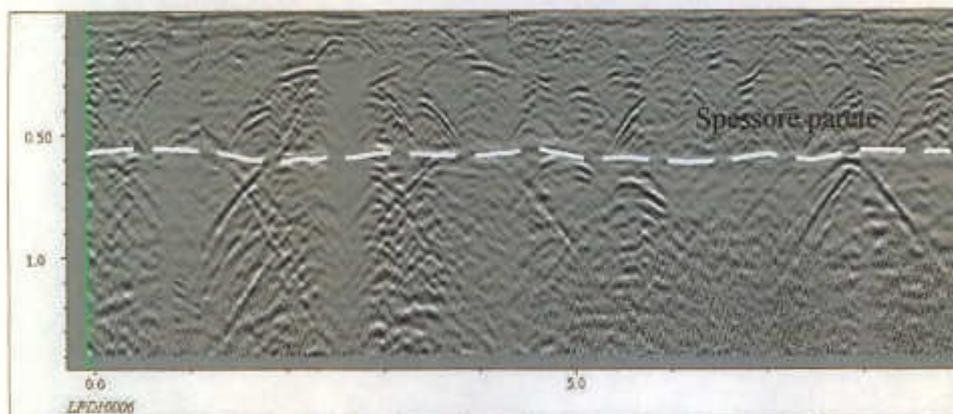
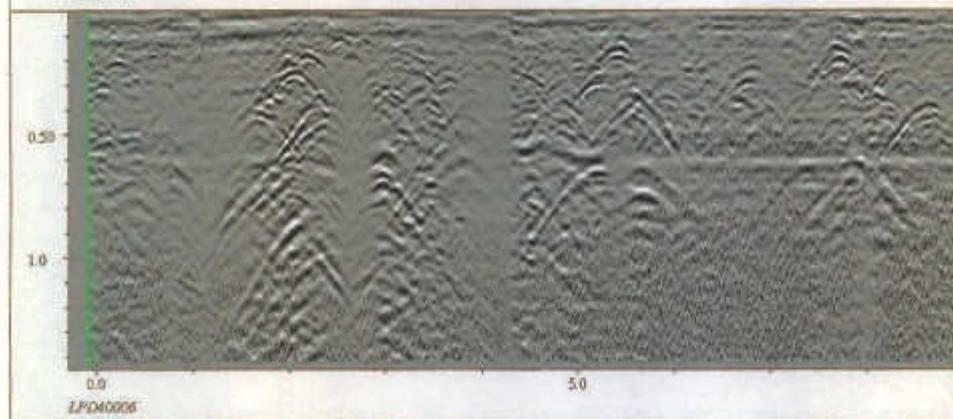
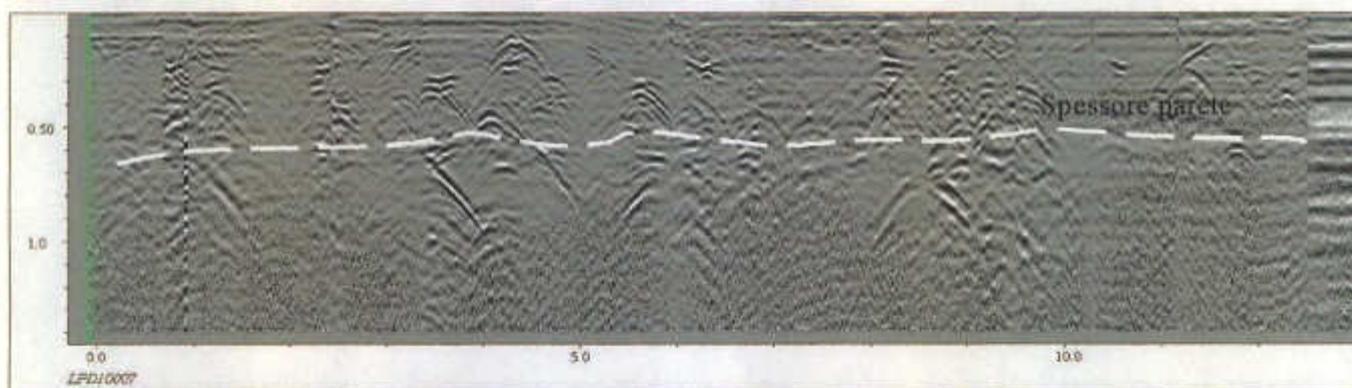
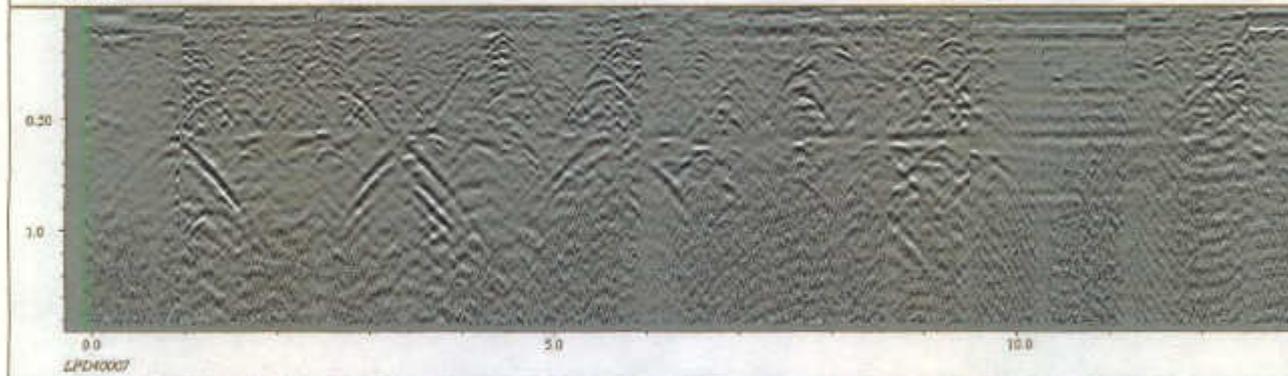
Scansioni su prospetto esterno, quota 3 m: queste scansioni sono realizzate sulle murature fra le varie finestre. La tessitura delle riflessioni indica la presenza di filari di conci relativamente regolari, denotando una consistenza più compatta del solido murario.

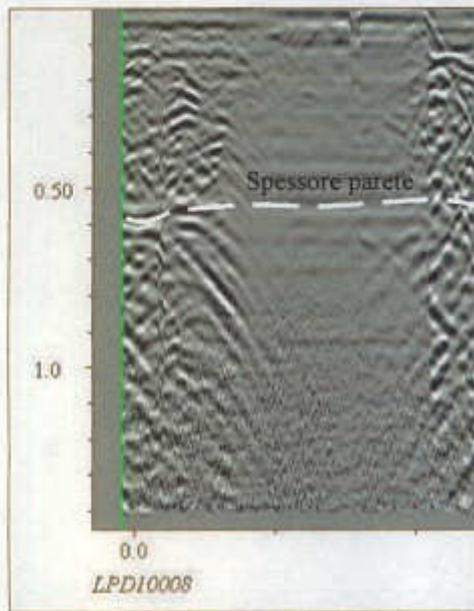
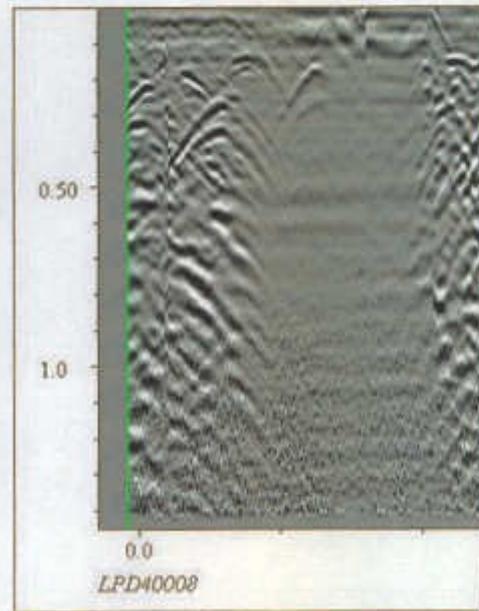
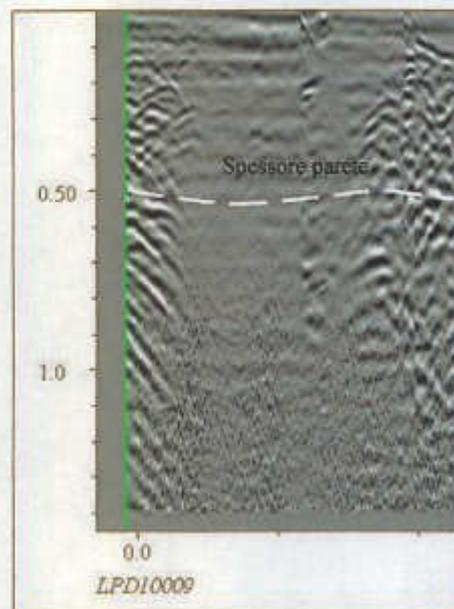
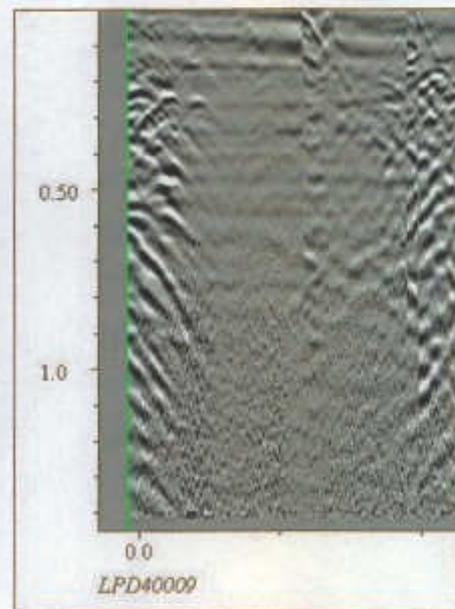
Sezioni trasversali su prospetto esterno lato Via Plebiscito.

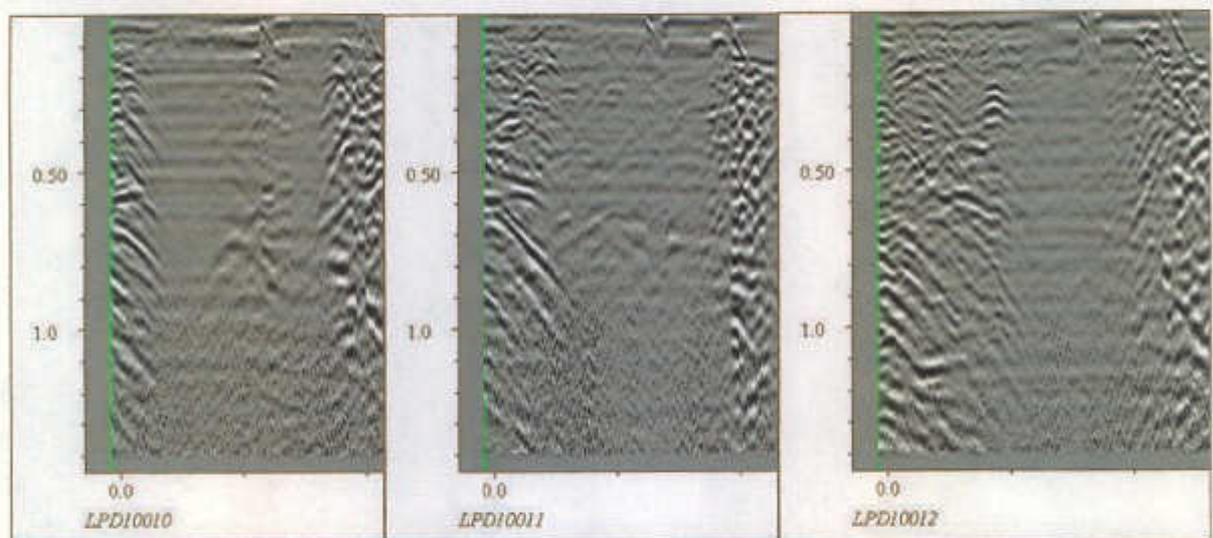
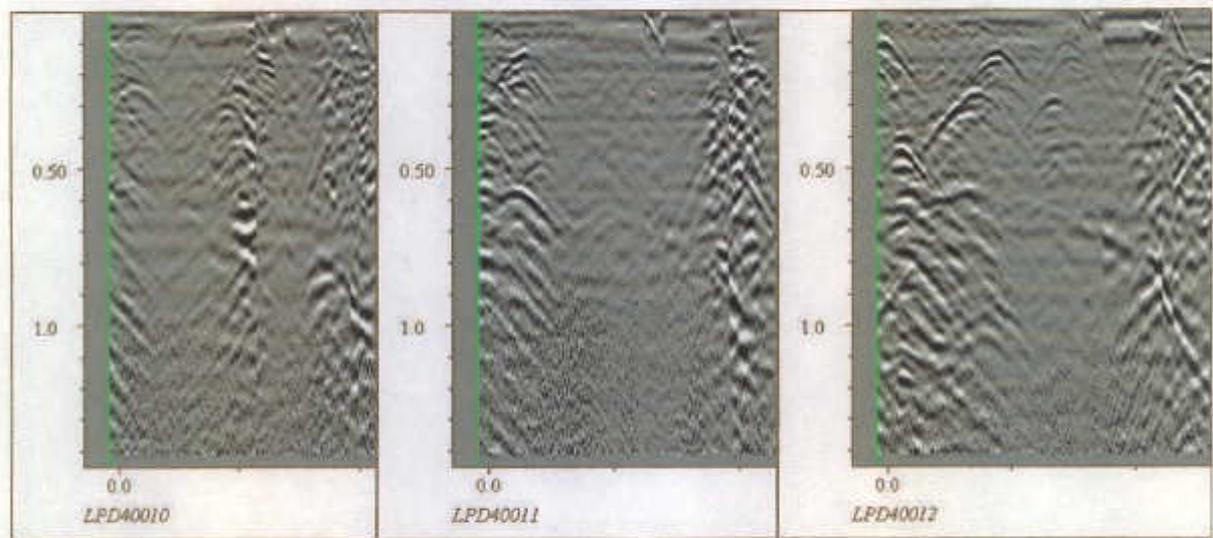
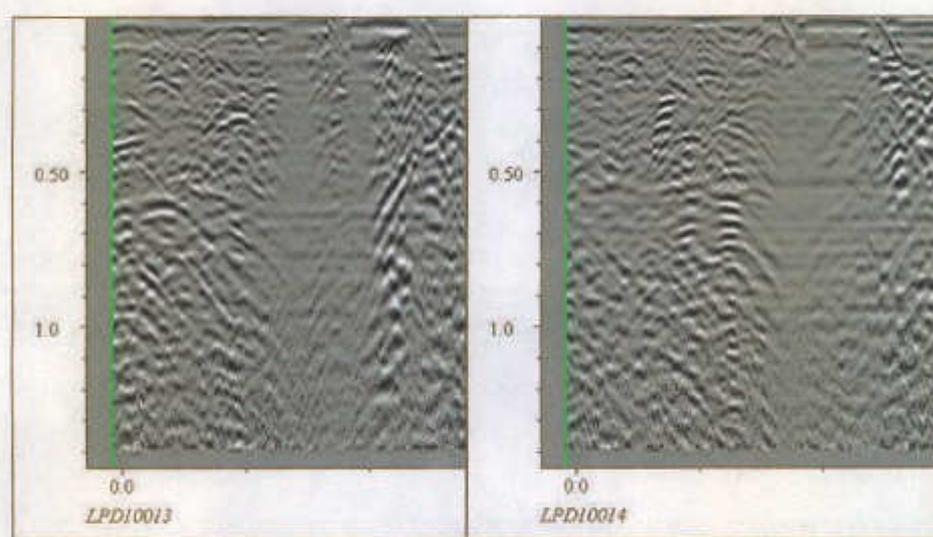
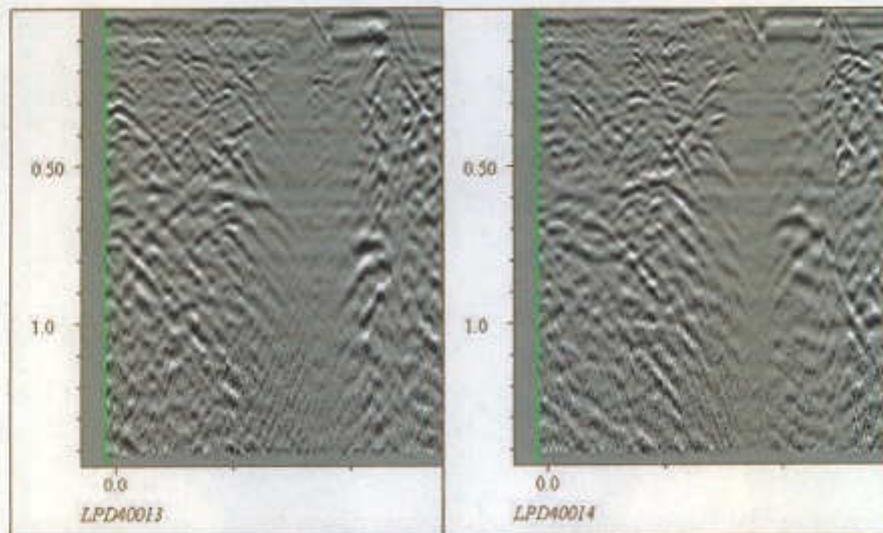
Le scansioni verticali, effettuate con verso a scendere fra le varie finestre, mostrano una muratura variamente interessata da umidità di risalita, la quale provoca nelle riflessioni una tipica attenuazione del contrasto dielettrico. L'umidità è riconoscibile talora fino a due metri di altezza dalla quota stradale.

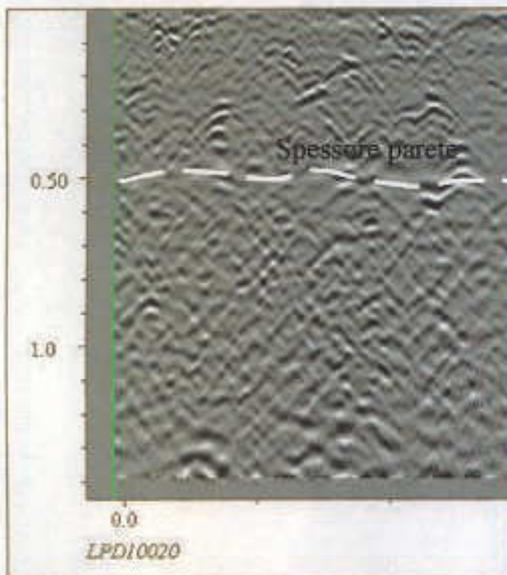
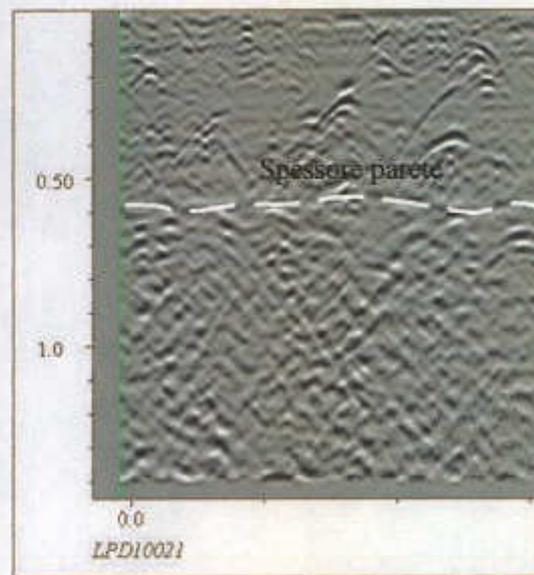
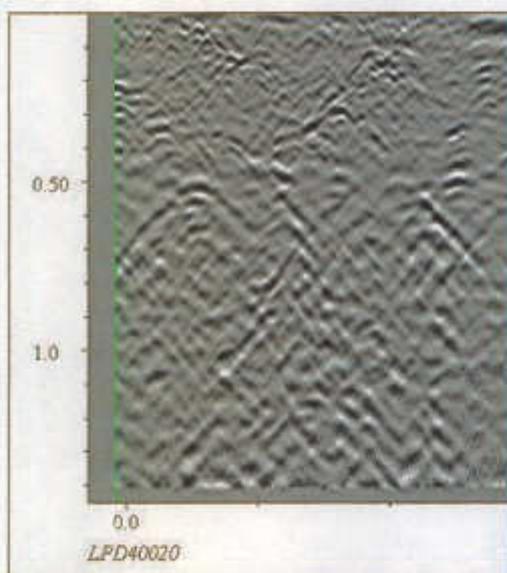
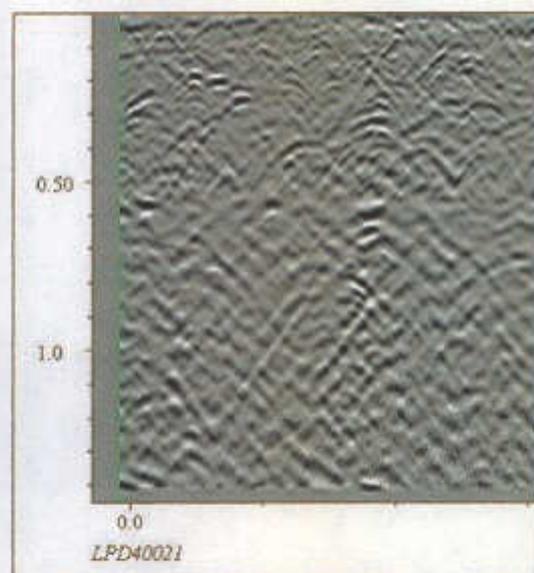
Le scansioni sono state effettuate verticalmente sulle pareti interne ed esterne del corridoio orientato N-S. La tessitura muraria è piuttosto compatta, realizzata a conci sbazzati di 20-35 cm, piuttosto regolari.

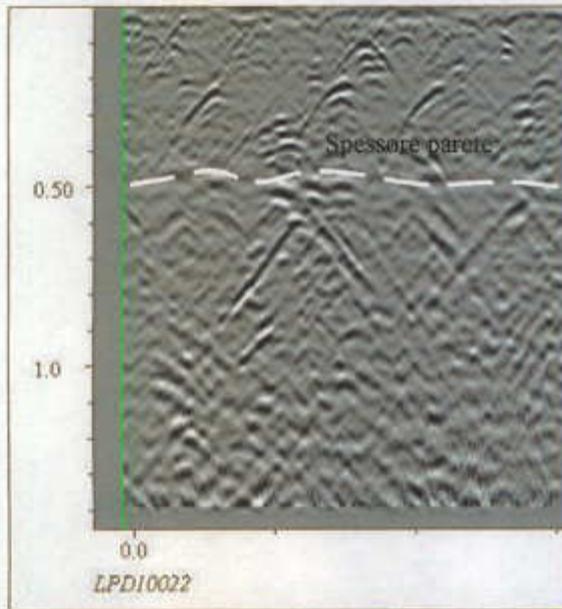
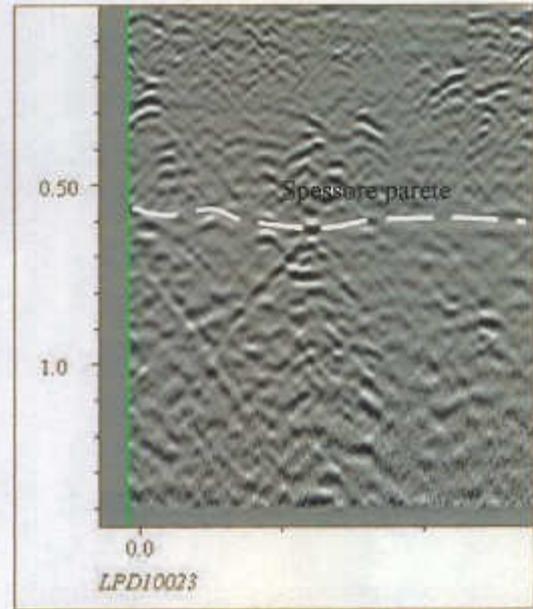
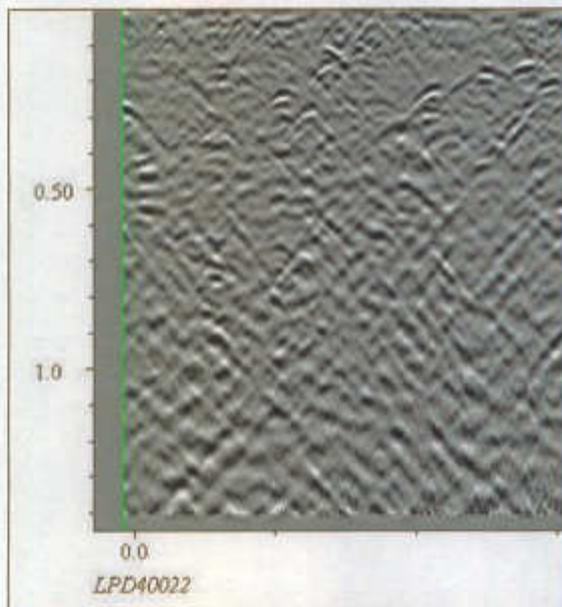
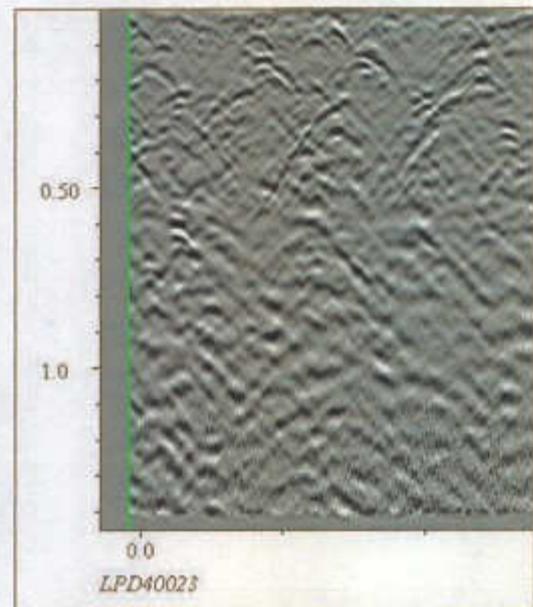
Le scansioni sono state effettuate verticalmente sulle pareti del corridoio orientato N-S. La tessitura muraria è realizzata a conci sbazzati di 20-35 cm, attraversati da frequenti cavità interstiziali.

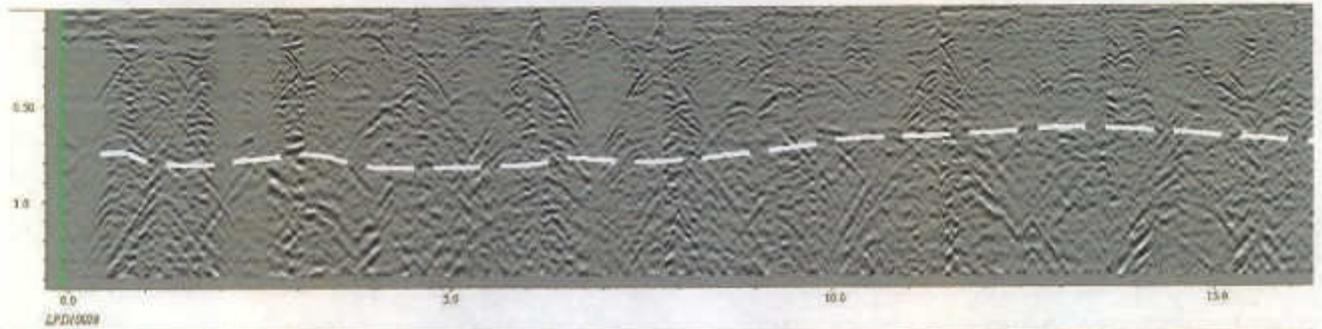
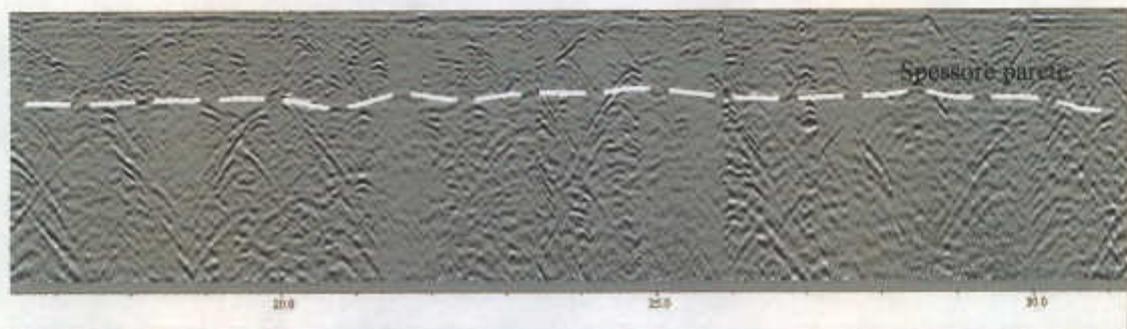
Questa scansione è stata effettuata longitudinalmente alle pareti esterne del corridoio, e rivela una costituzione muraria piuttosto uniforme.

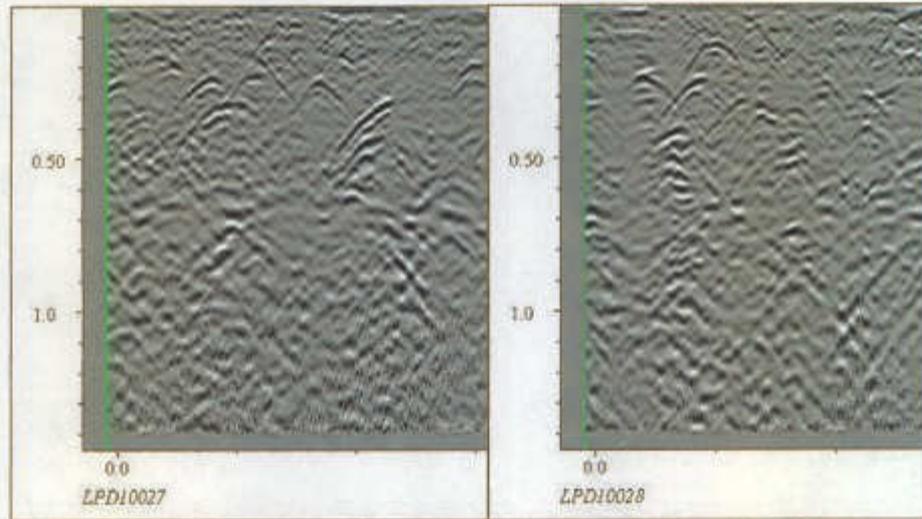
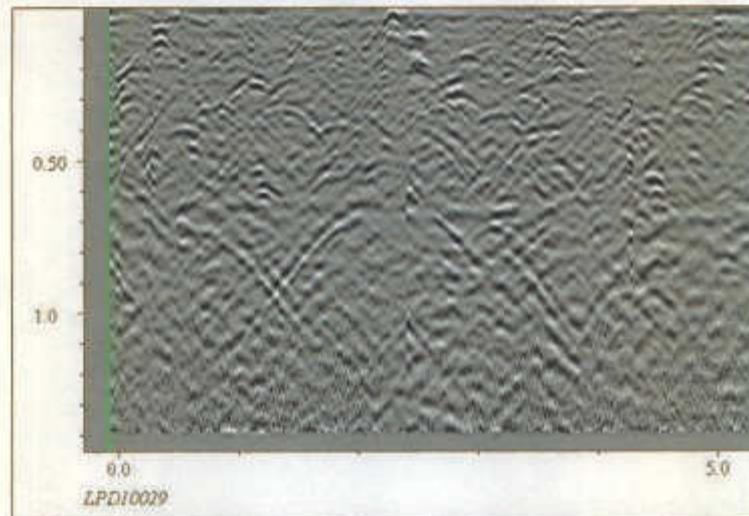
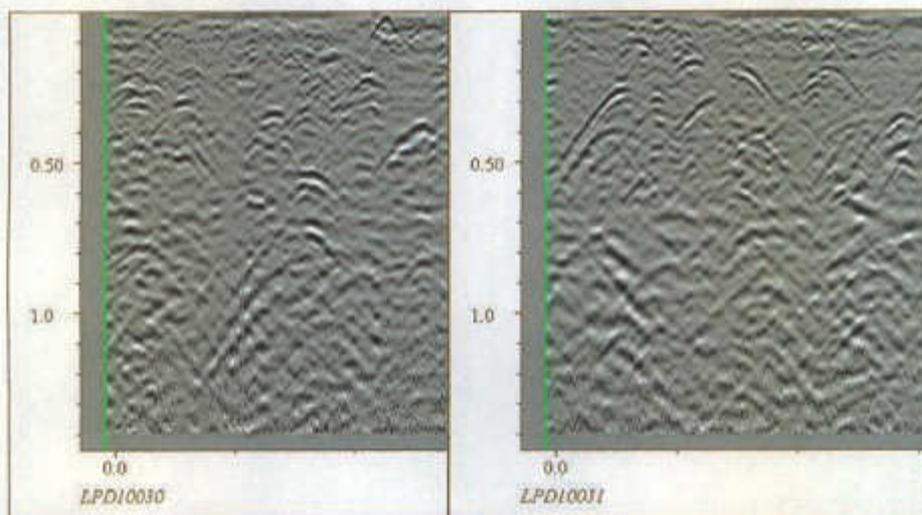
Scansioni effettuate sulle pareti esterne dell'ala centrale, lato Est. Dai risultati si evince una tessitura muraria con ossatura a conci. In questo caso si notano anche elementi di dimensioni più piccole, a riempimento degli spazi fra i conci più grandi.

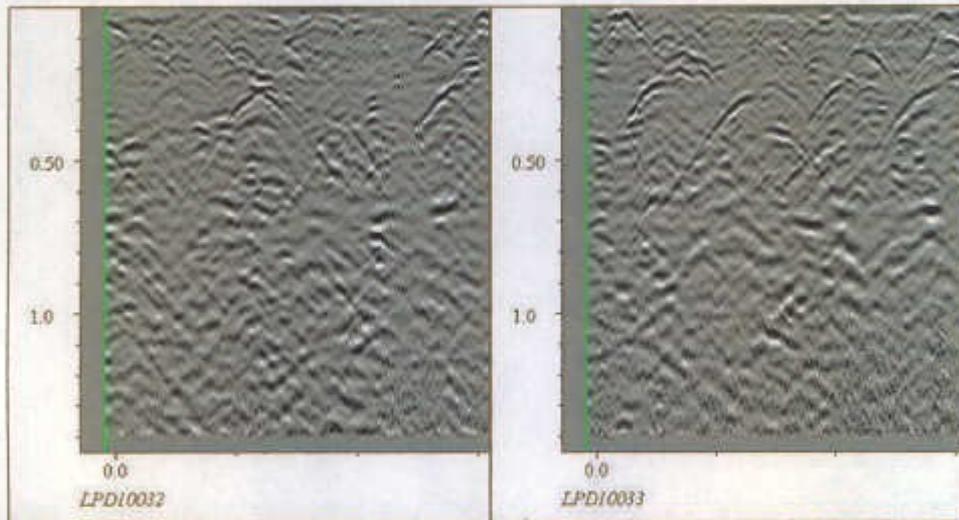
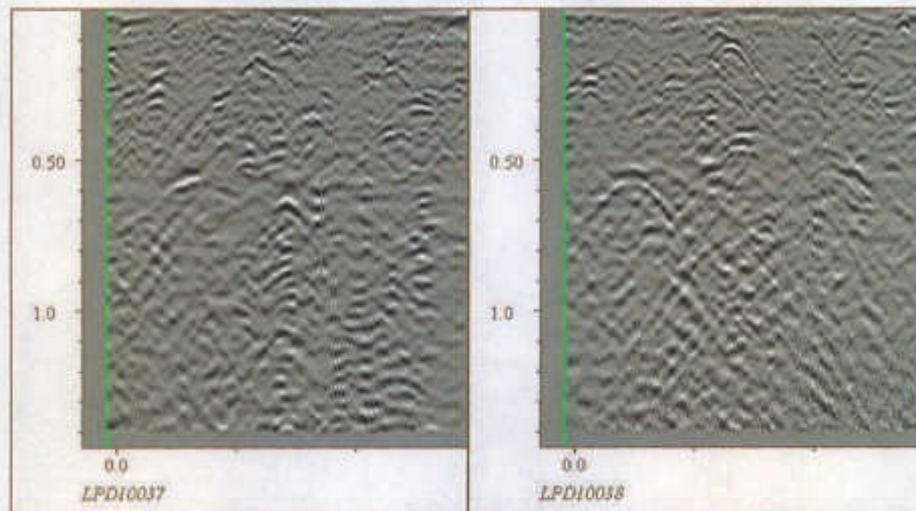
Queste scansioni sono state realizzate sulle pareti dell'ala di SE e della parte più interna. La tessitura muraria non presenta particolari anomalie ed è analoga alle precedenti. In alcuni casi appaiono evidenti cavità centimetriche fra i vari conci, dovute al mancato intasamento della malta.

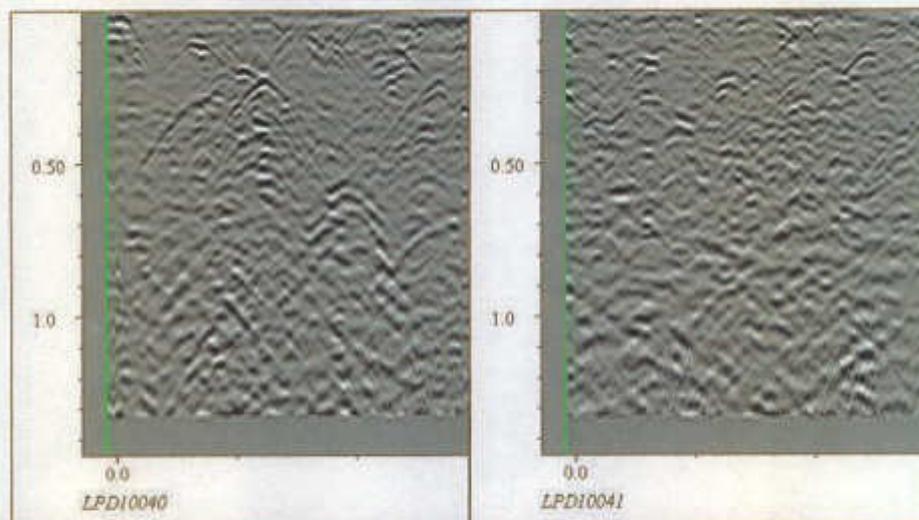
Le scansioni di questa pagina e della successiva si riferiscono alle pareti portanti dei corridoi. I radargrammi mostrano una costituzione muraria relativamente uniforme, analoga a quanto visto precedentemente.

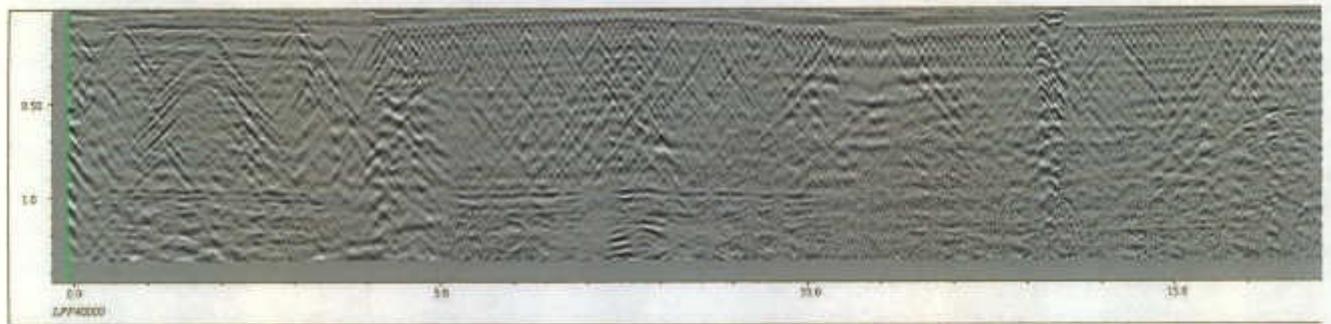
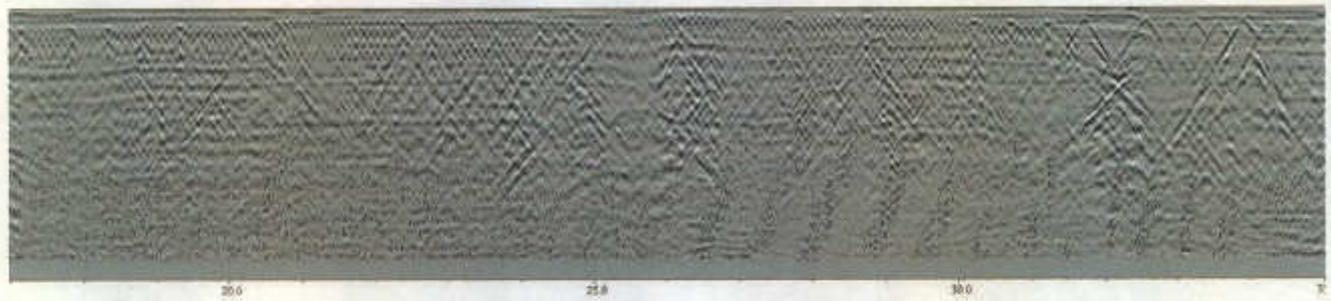
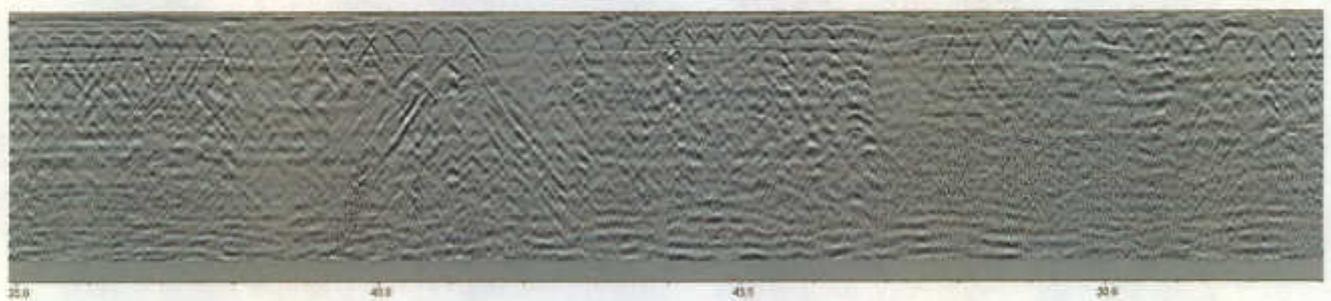
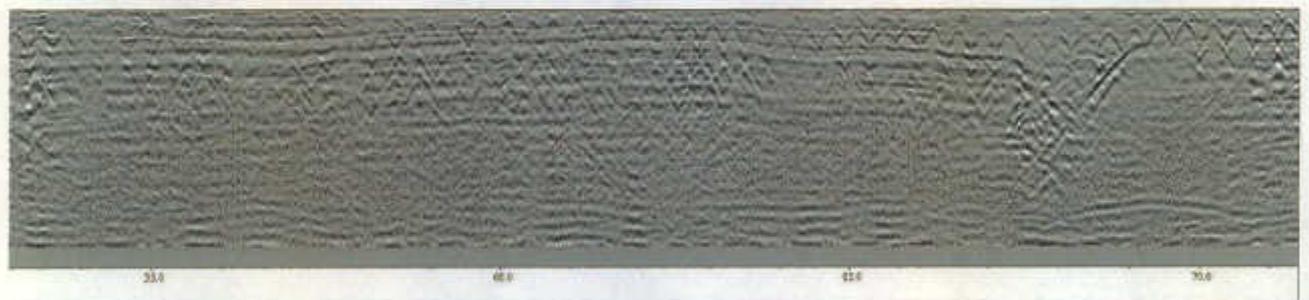
Le scansioni mostrano la costituzione del solaio lungo il corridoio principale del primo piano. Nella prima parte, fino ad una distanza di circa 30 metri, si nota un'armatura a maglia molto fitta, con ferri trasversali ogni 10 cm. Si tratta probabilmente di una rete elettrosaldata. Oltre i 30 metri si passa ad un solaio in c.a. tradizionale, con travetti trasversali e pignatte, disposte ogni 33 cm circa.

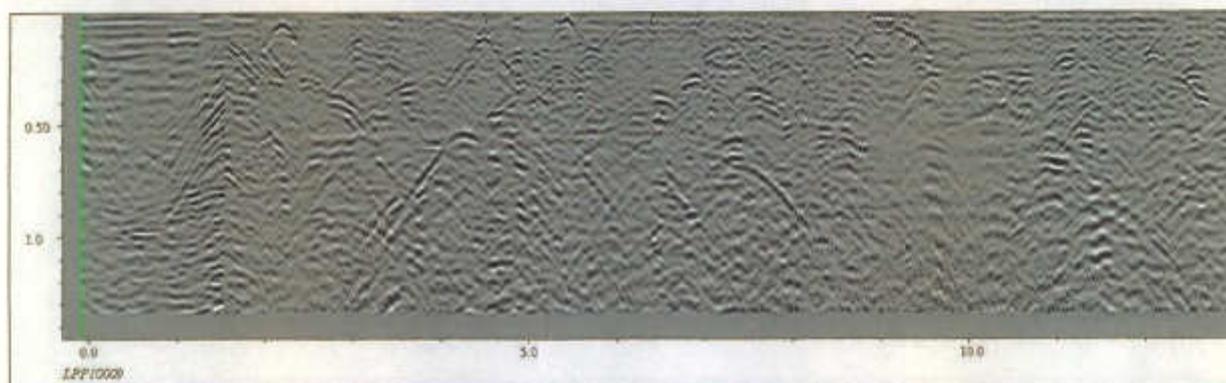
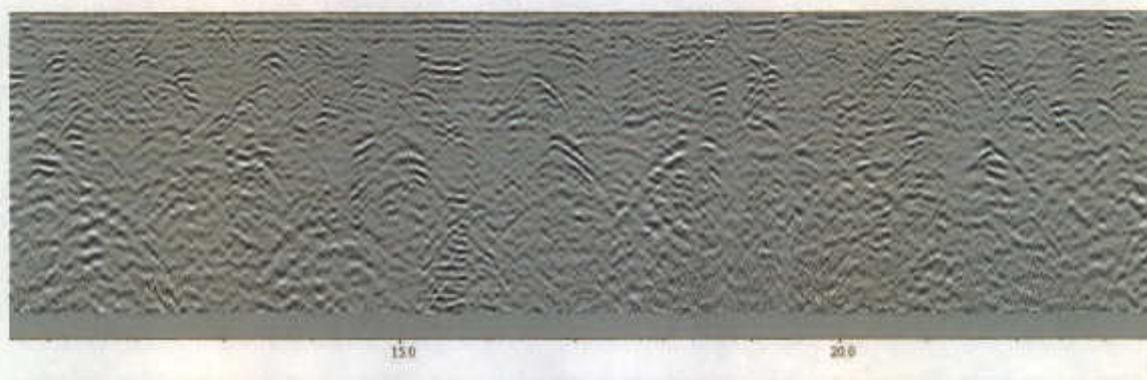
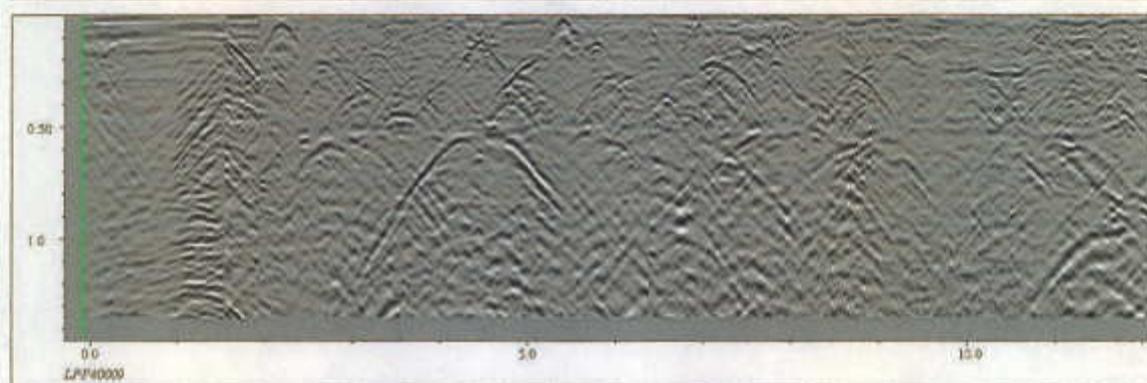
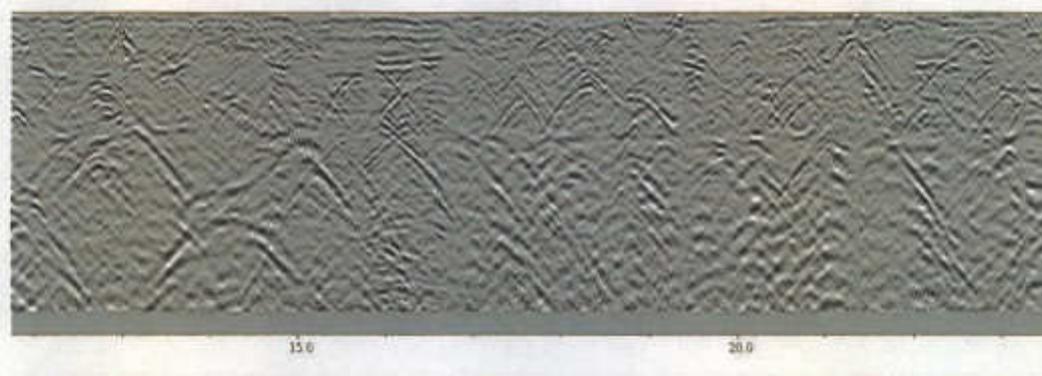
Le scansioni, dalla LPP1 alla LPP9, sono relative alle murature portanti in corrispondenza del corridoio. Nella LPP1 è visibile un'apertura attualmente murata. Le caratteristiche delle murature non sono dissimili da quanto rilevato nel lato Est dell'edificio. Si ha infatti un paramento a muratura piena, con ossatura portante a conci sbazzati, talora di forma e dimensioni differenti; in queste pareti sono visibili elementi lapidei più minuti tra i conci maggiori, con frequenti cavità interstiziali.

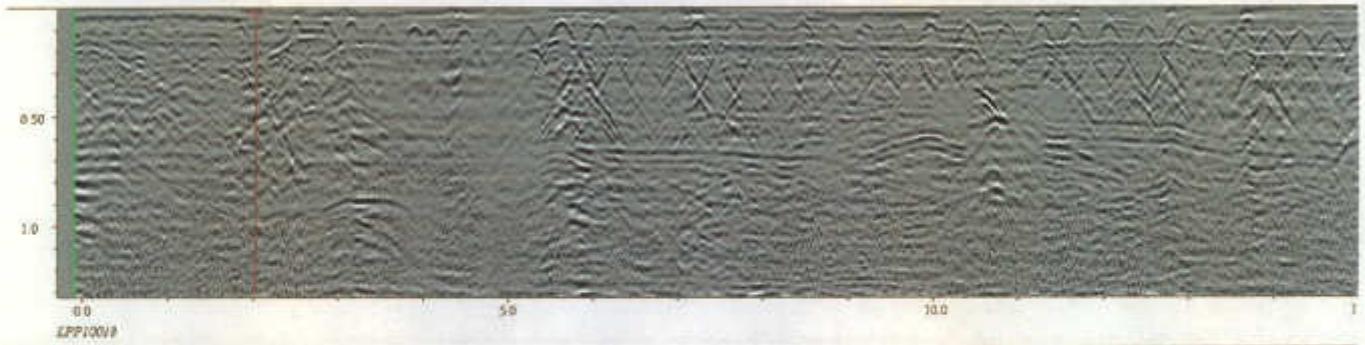
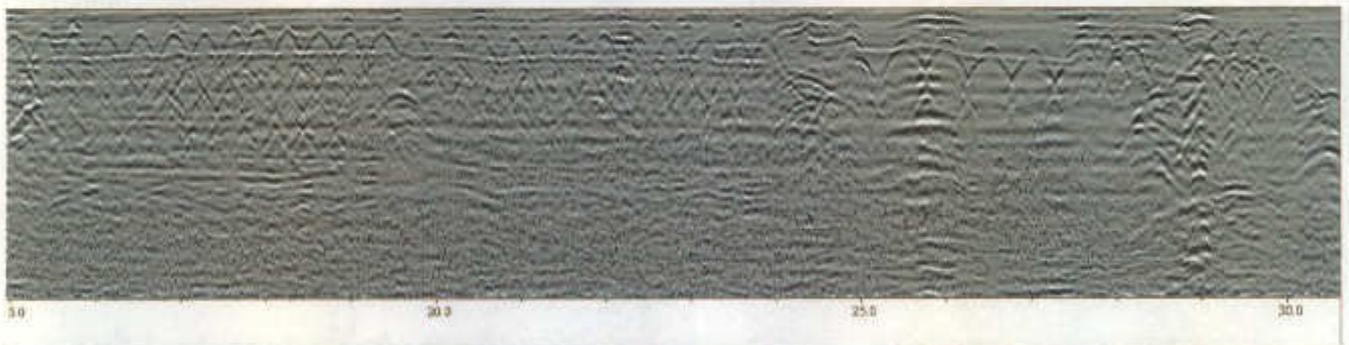
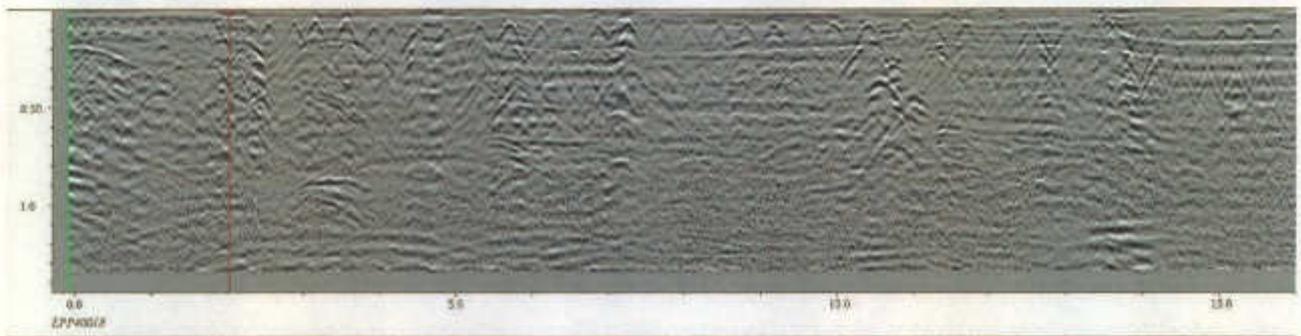
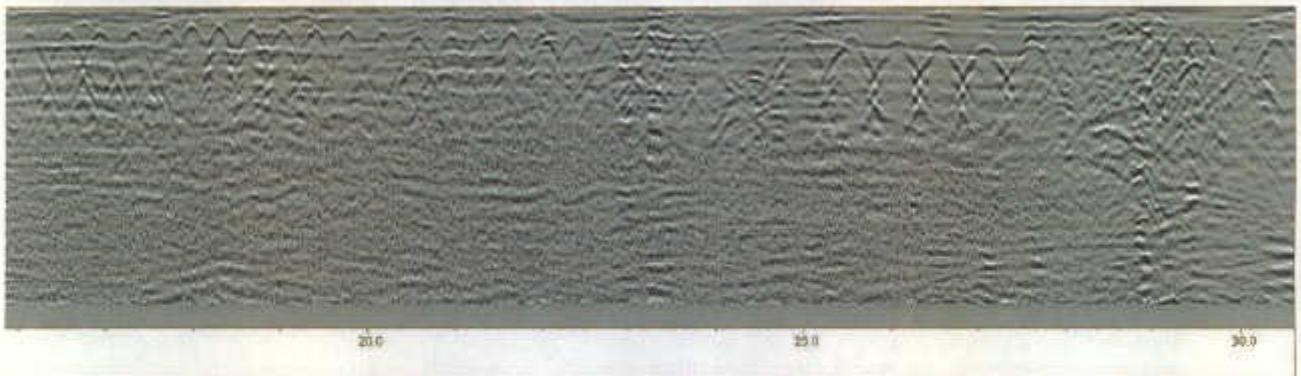
Le scansioni da LPP12 a LPP17 sono verticali. La tessitura muraria mostra una certa omogeneità, passando in maniera graduale dal tipo a conci prevalenti al tipo misto, con conci di varie dimensioni e forme, ad elementi più piccoli, legati da malta. Le cavità sono frequenti, anche se di dimensioni centimetriche.

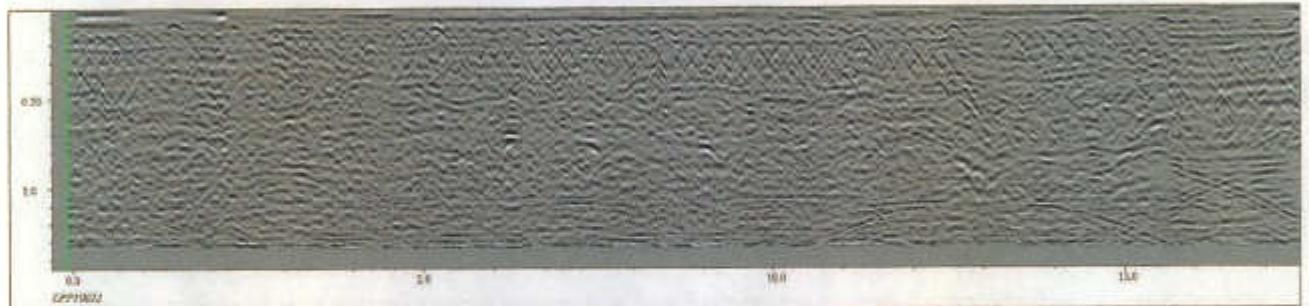
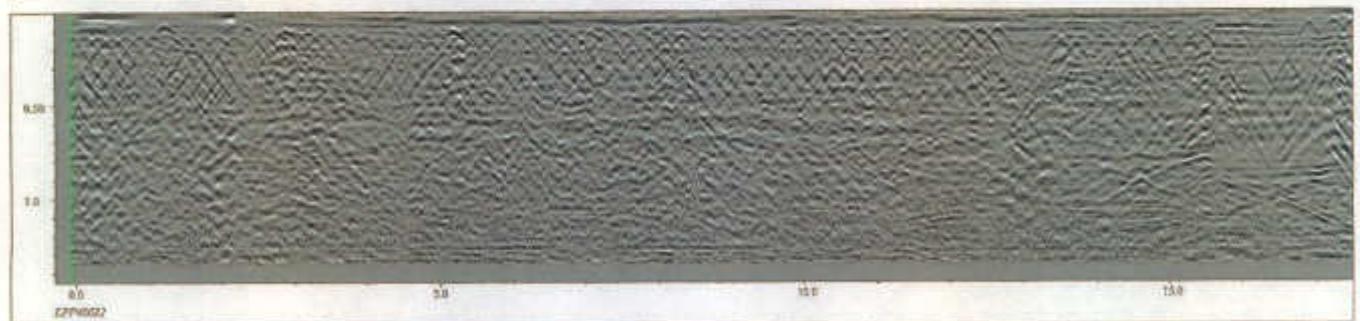
Le scansioni da LPP18 a LPP23 sono state effettuate sui solai dei vari corridoi. Appaiono evidenti le disposizioni delle armature e le relative profondità. In alcuni tratti (vedi LPP19) non è stata rilevata presenza di armatura.

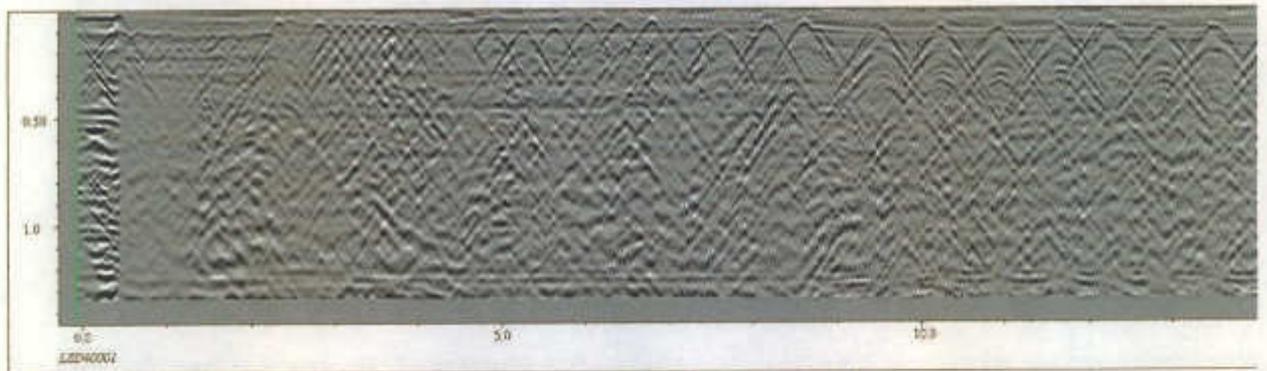
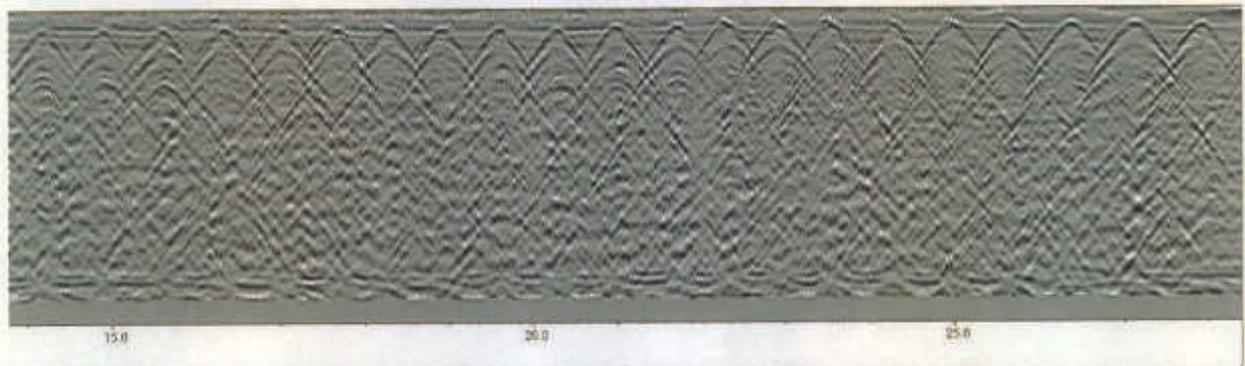
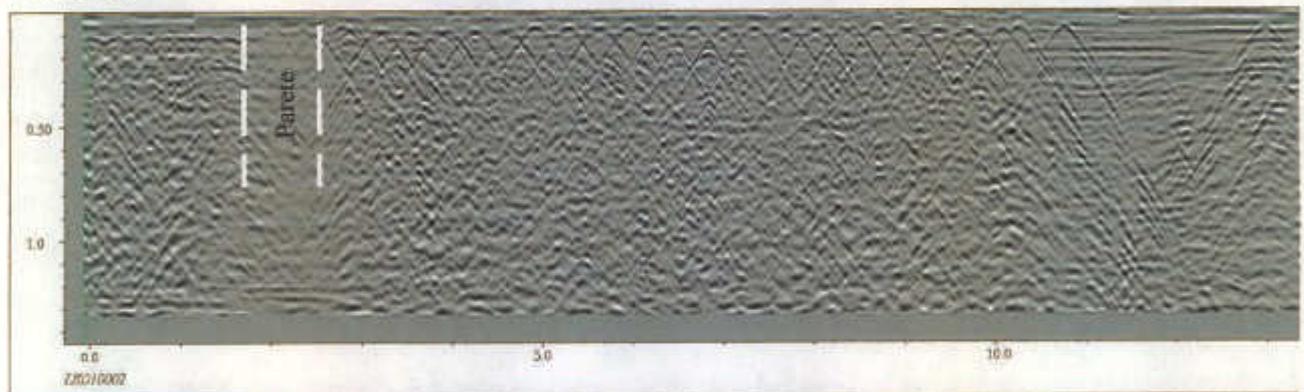
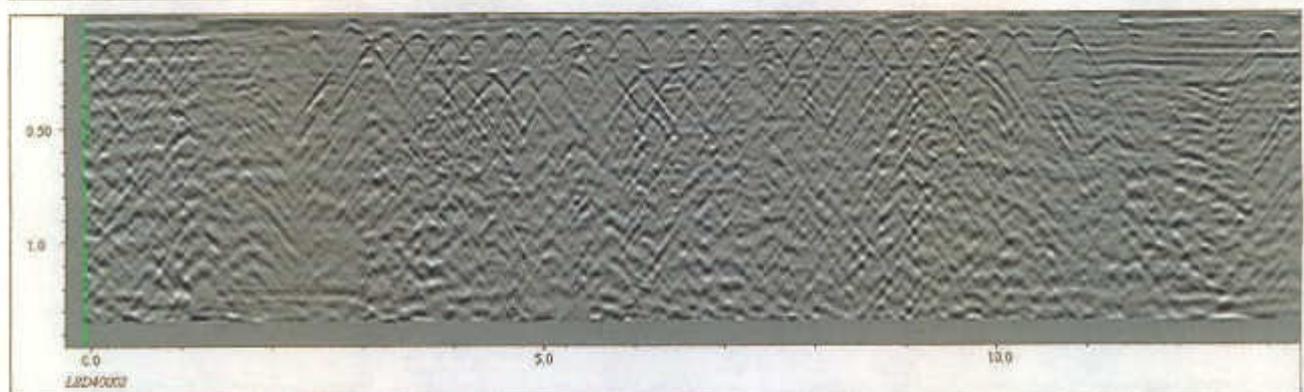
Scansioni su solaio: visibile l'orditura, la frequenza e le dimensioni dei ferri di armatura; in particolare è distinguibile il solaio a travetti (o putrelle) spaziate di 70-80 cm, ed il solaio con fitta armatura.

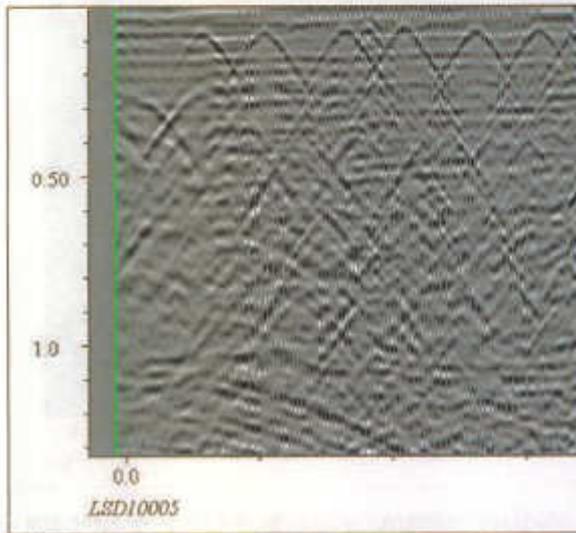
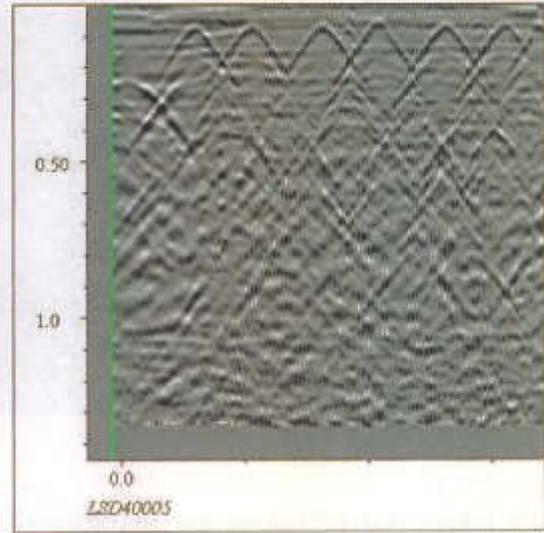
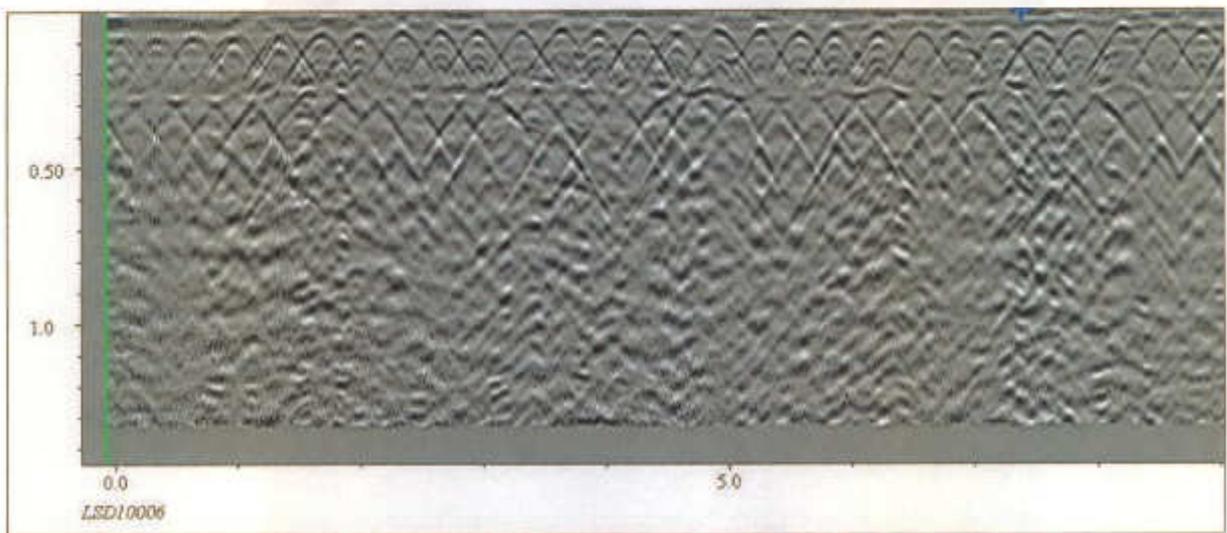
Scansioni su solaio: anche in questo caso sono visibili differenti tipologie di distribuzione dei ferri di armatura.
