**CERTIFICATO DI PROVA
INDAGINI RADAR DI INTROSPEZIONE MURARIA**

**INDAGINI STRUTTURALI PRESSO L'OSPEDALE VITTORIO EMANUELE
"PADIGLIONE S. MARCO"**

GENNAIO 2004

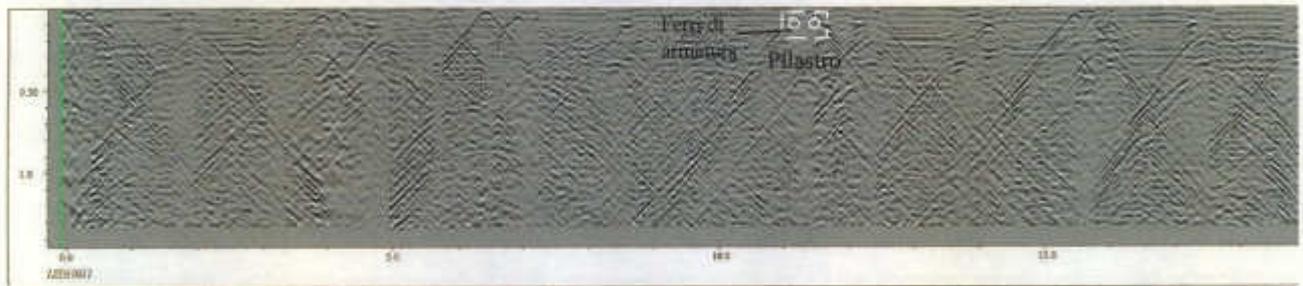
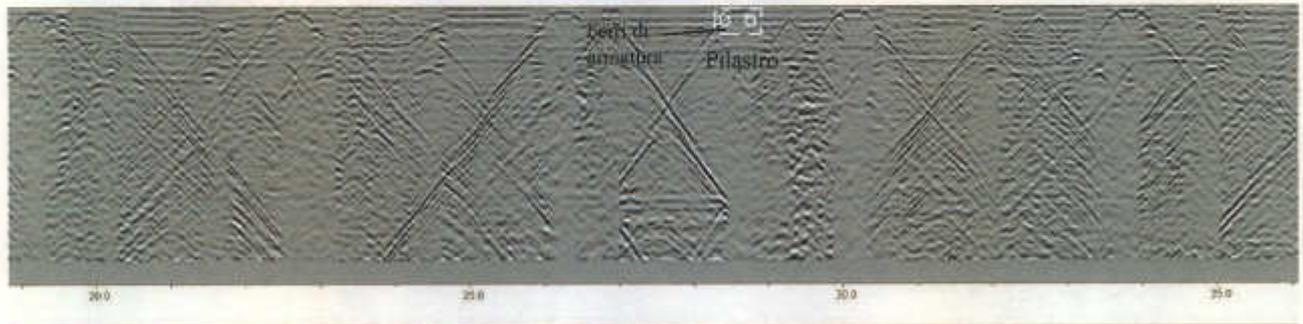
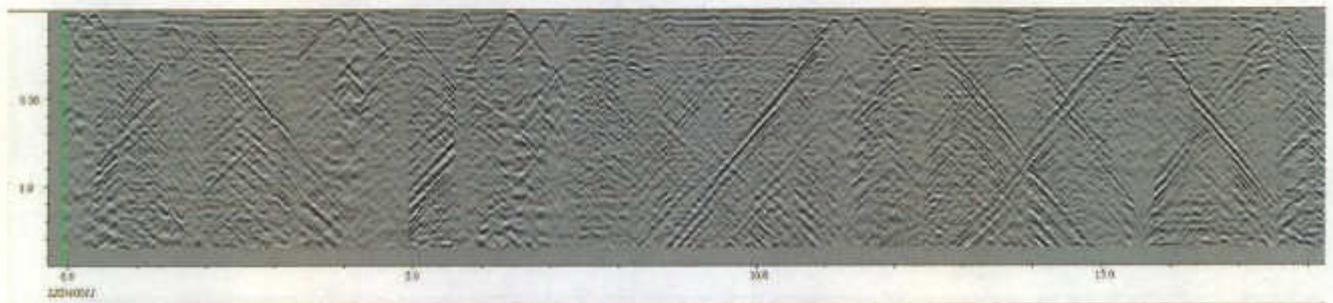
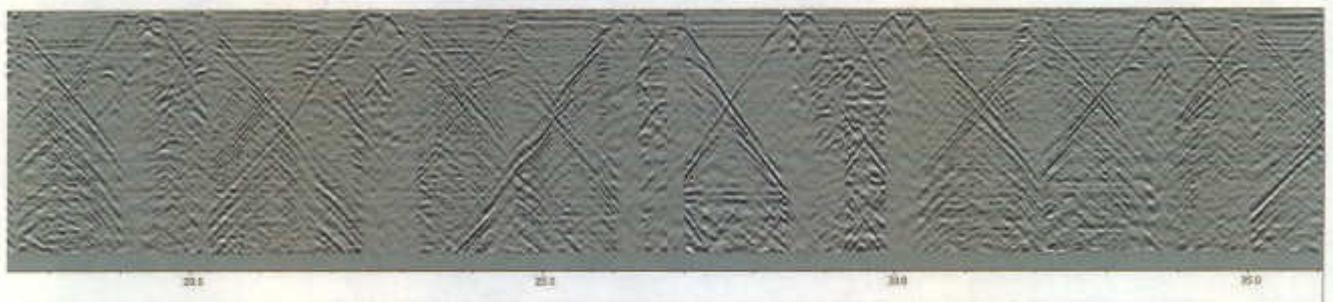
Scansione su parete con pilastri e tamponatura in mattoni pieni. Sono evidenziati i due ferri longitudinali dei pilastri.

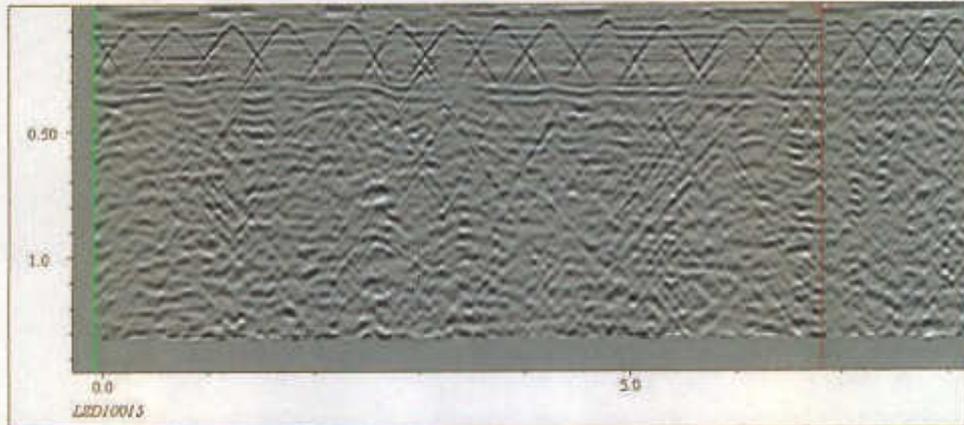
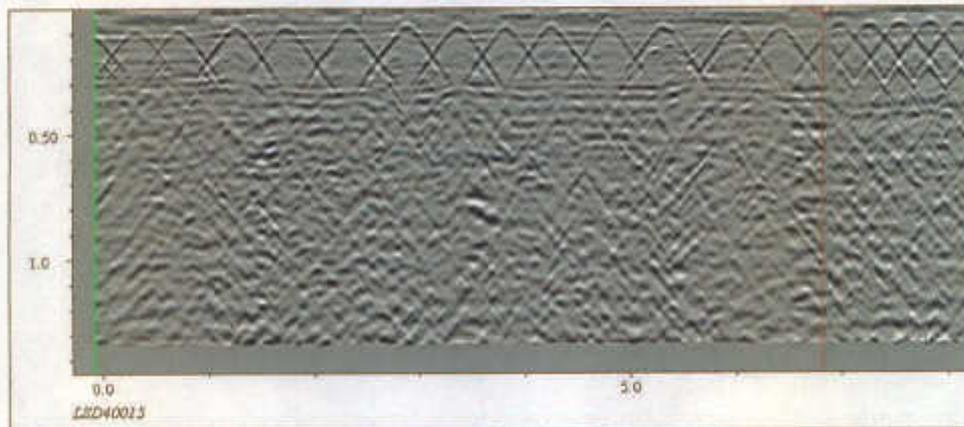
LSD-12, 13, 14 e 15: Solaio in c.a. con diverse geometrie di armature.

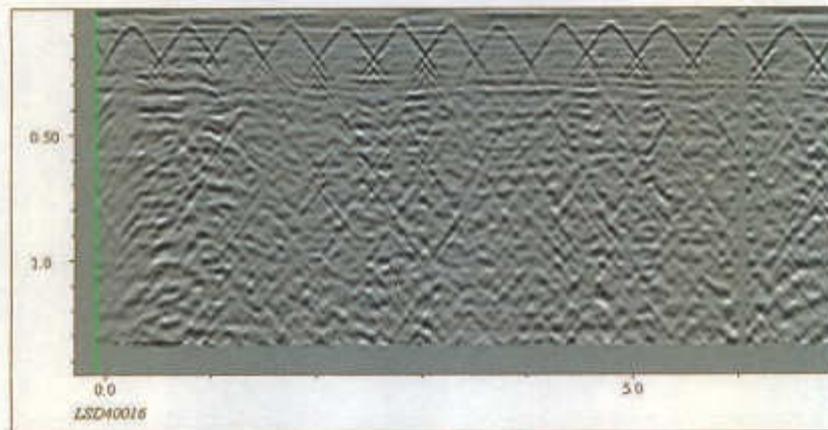
LSD-16: Solaio con ferri trasversali ogni 0,6 m.

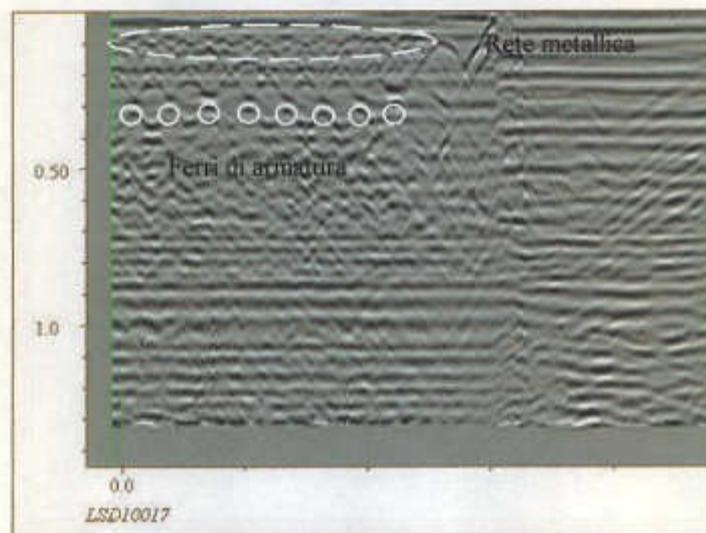
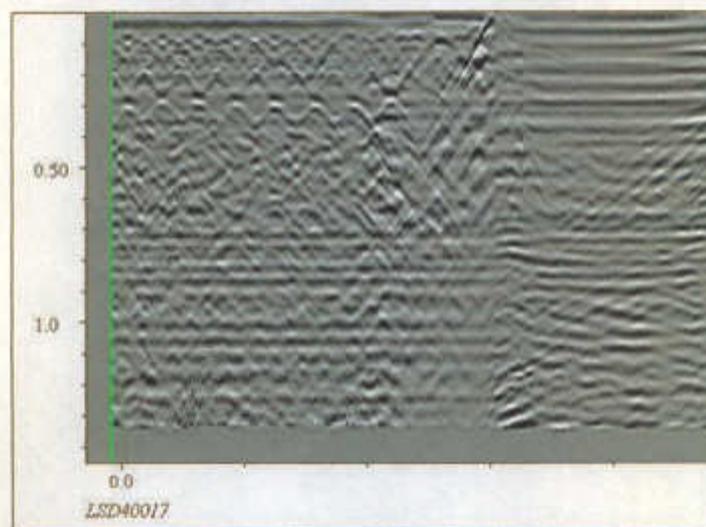
LSD -17: Solaio con rete superficiale elettrosaldata di maglia 10x10. Inferiormente si nota una seconda orditura di ferri con spaziatura di 25 cm.

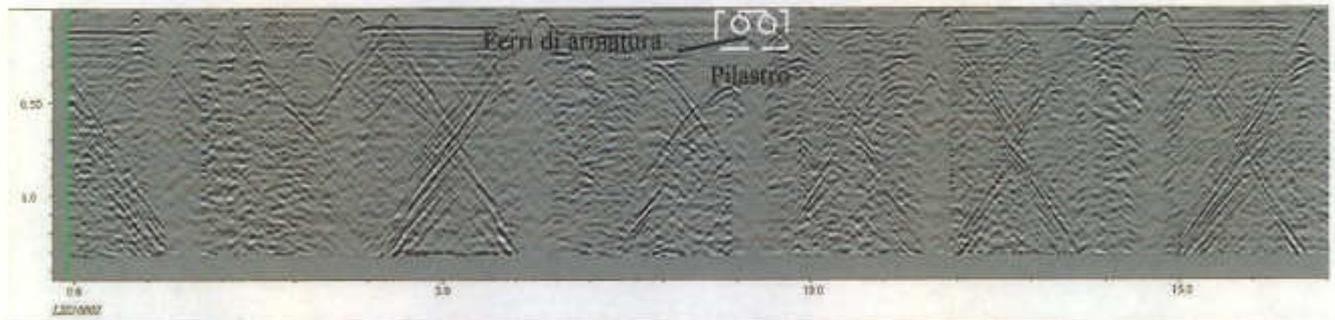
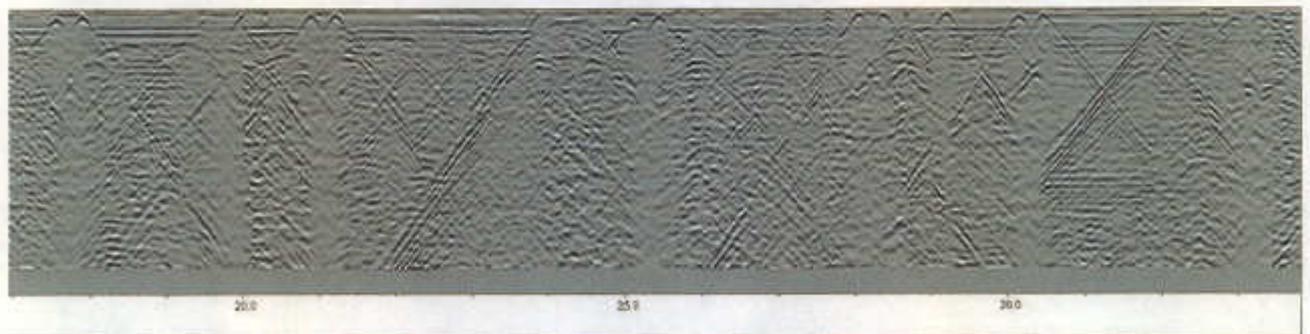
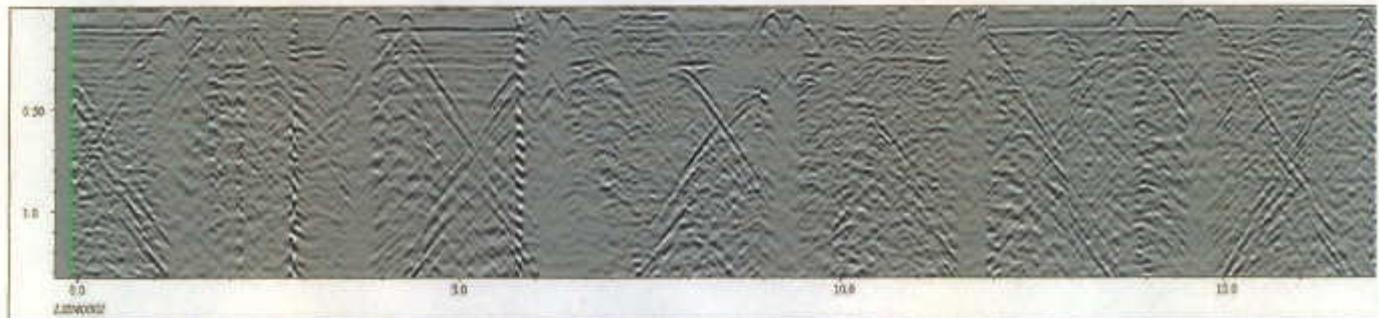
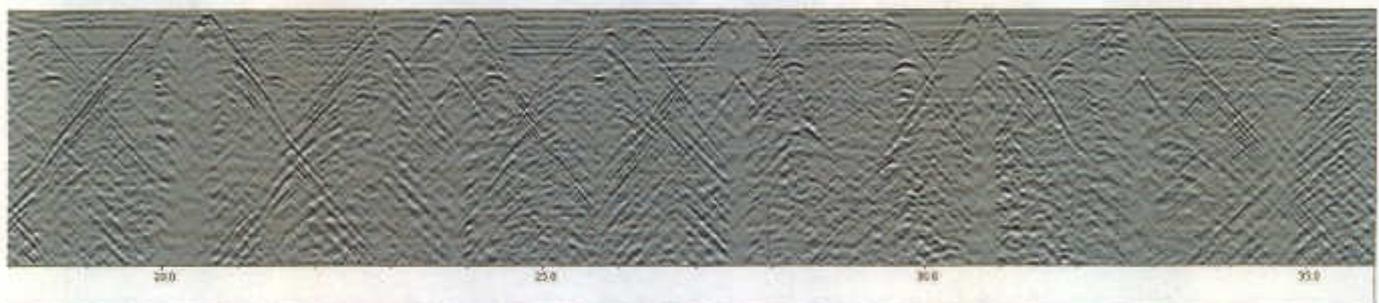
Le scansioni LSS1 e LSS2 presentano caratteristiche strutturali analoghe alla parete del lato OVEST; nel particolare i pilastri sono caratterizzati da due ferri per le facce opposte, e le tamponature sono effettuate a blocchi pieni. La struttura nel suo complesso non presenta particolari anomalie.

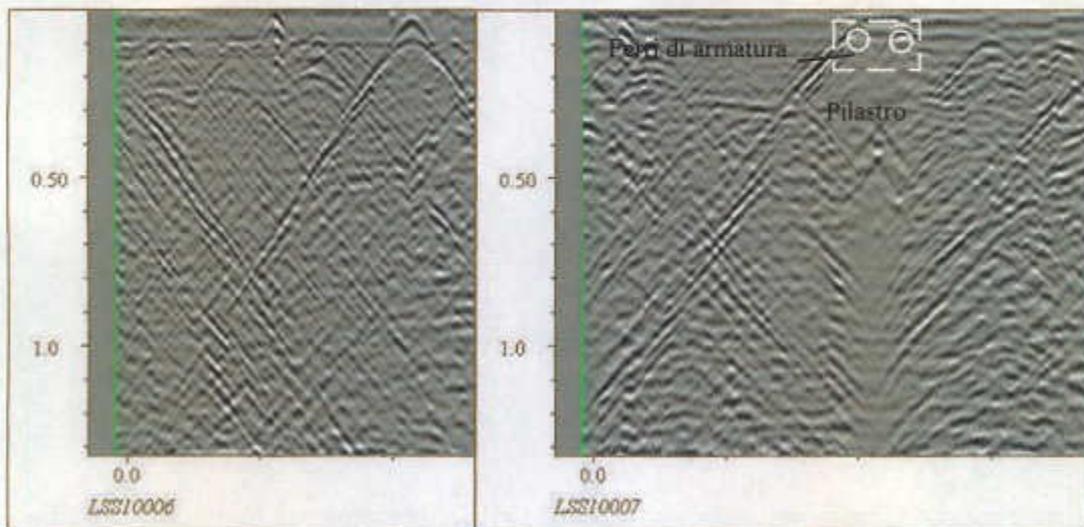
Le scansioni LSS-3 e LSS-4 sono realizzate trasversalmente e longitudinalmente a un pilastro. Nel primo caso sono stati intercettati i due ferri longitudinali, nella seconda scansione le staffe. La scansione LSS-5 è stata effettuata su di una parete a mattoni pieni.

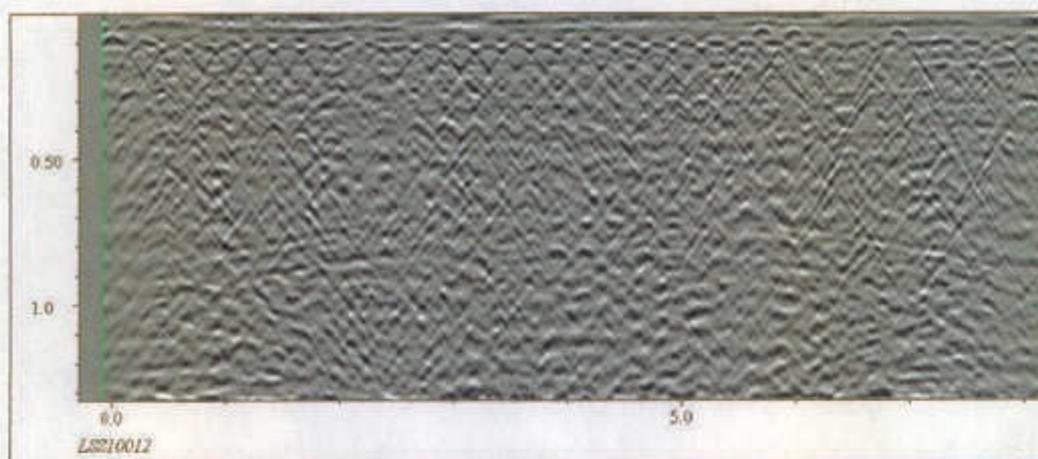
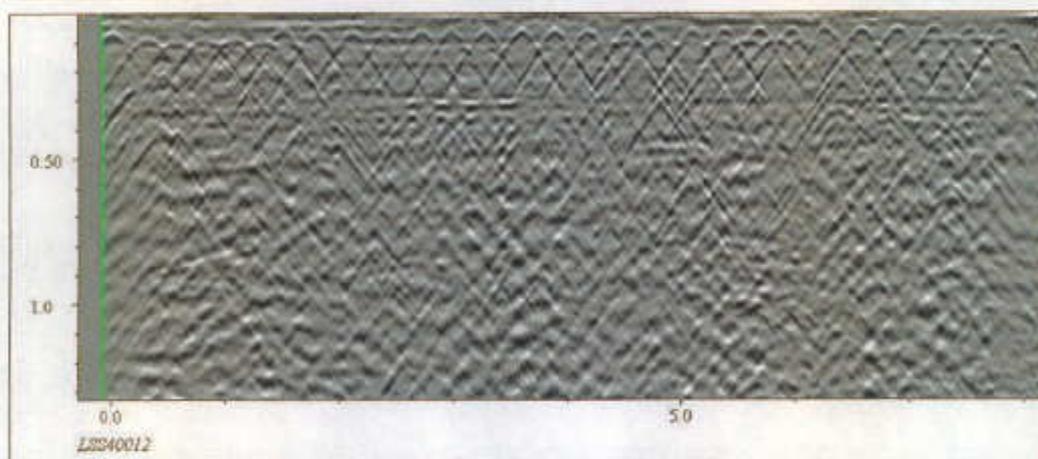
LSS-11 e LSS-12: Scansioni su solaio con diverse disposizioni delle armature.

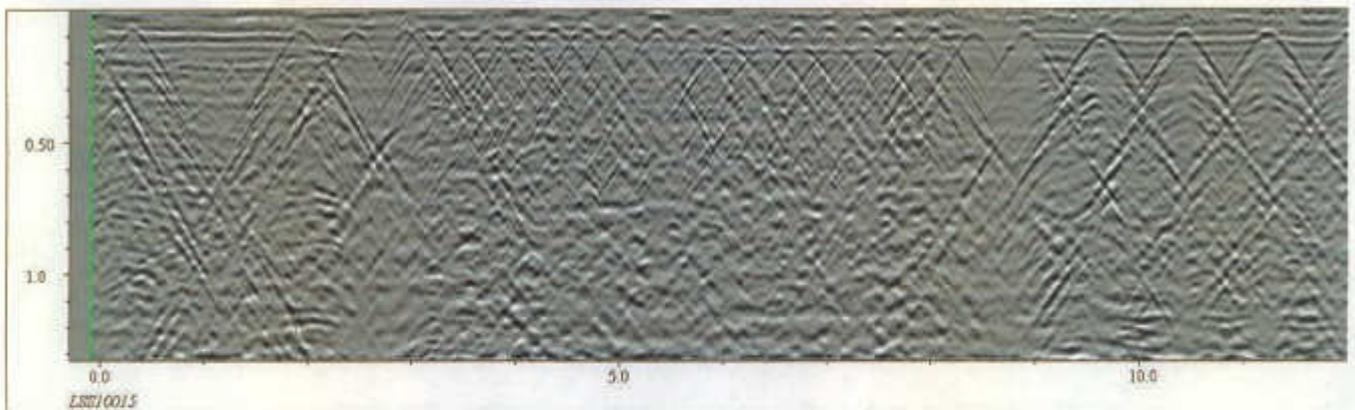
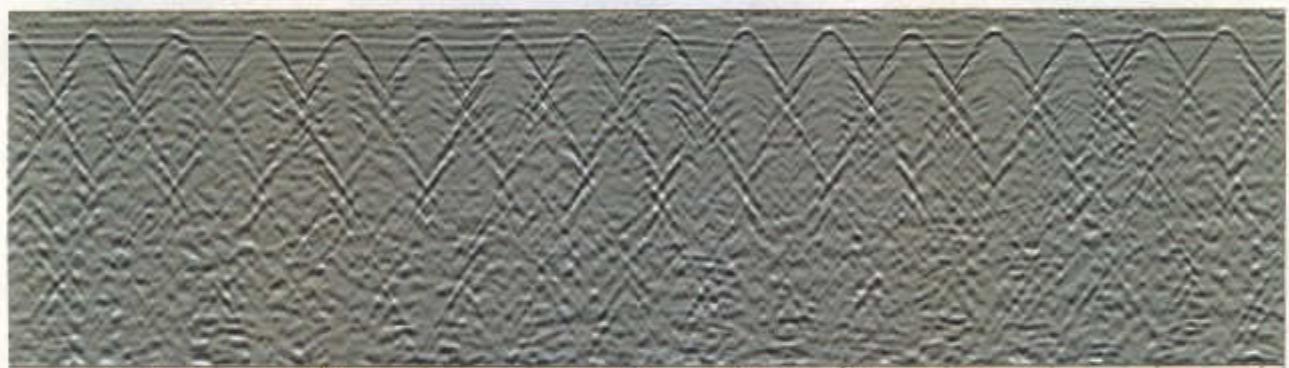
LSS 13 e LSS-14: Scansioni su parete, dove, oltre ai ferri dei pilastri, sono visibili riflessioni ritmiche a minore contrasto dielettrico dovuto ai giunti fra i vari blocchi, messi maggiormente in risalto laddove è assente una perfetta intasatura di malta.

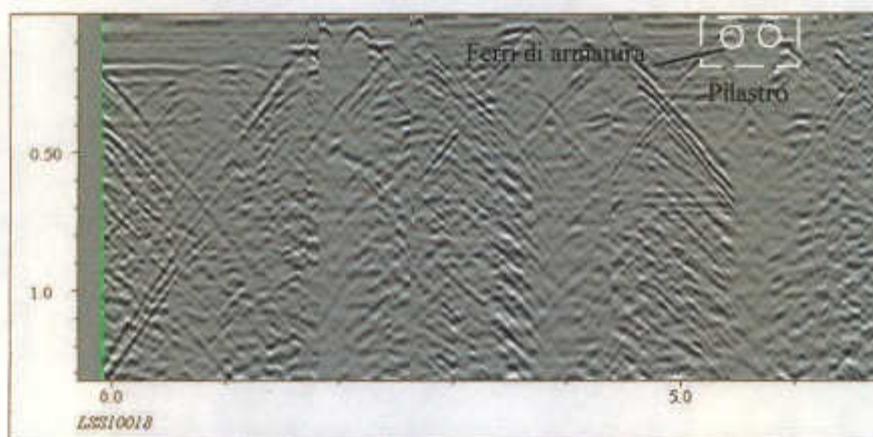
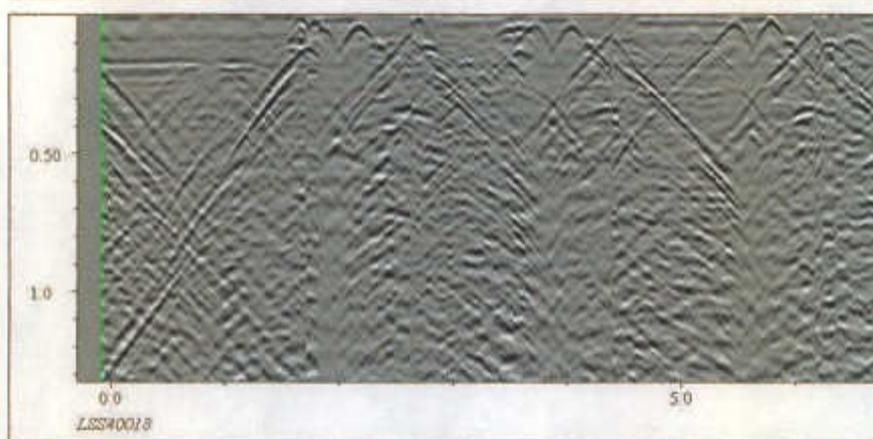
LSS-17 e LSS-18: scansioni su pareti. I pilastri mostrano sempre due ferri per lato.

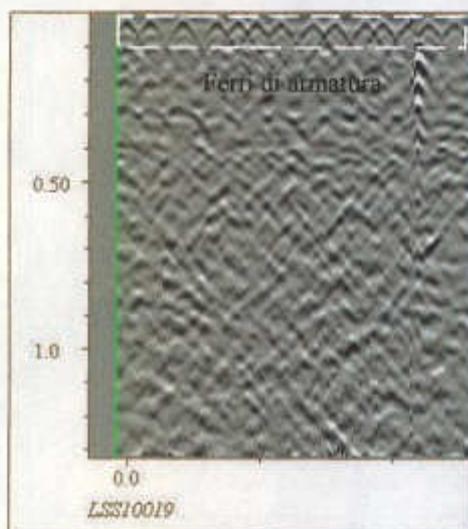
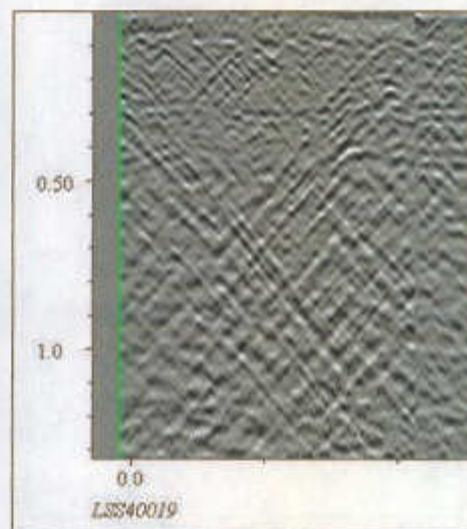
LSS-19: Sono visibili i ferri, della staffatura, su entrambi i lati dell'elemento strutturale.

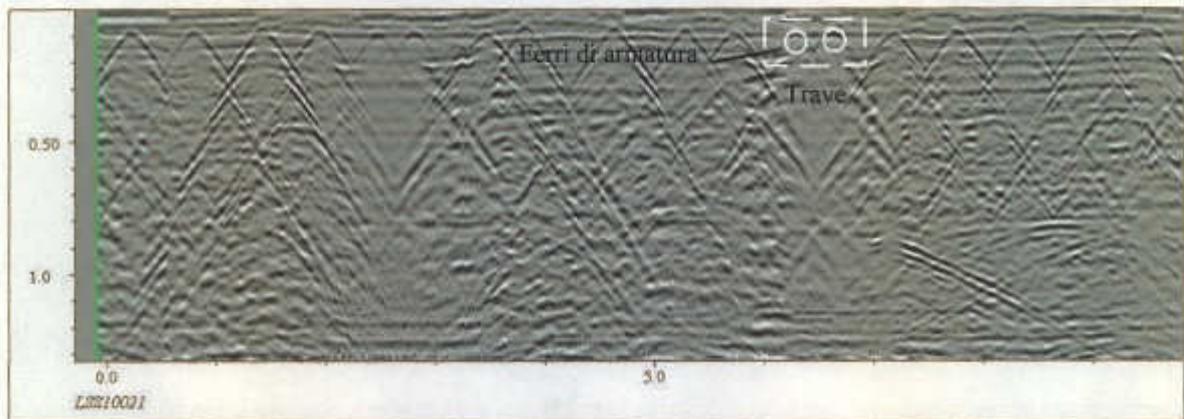
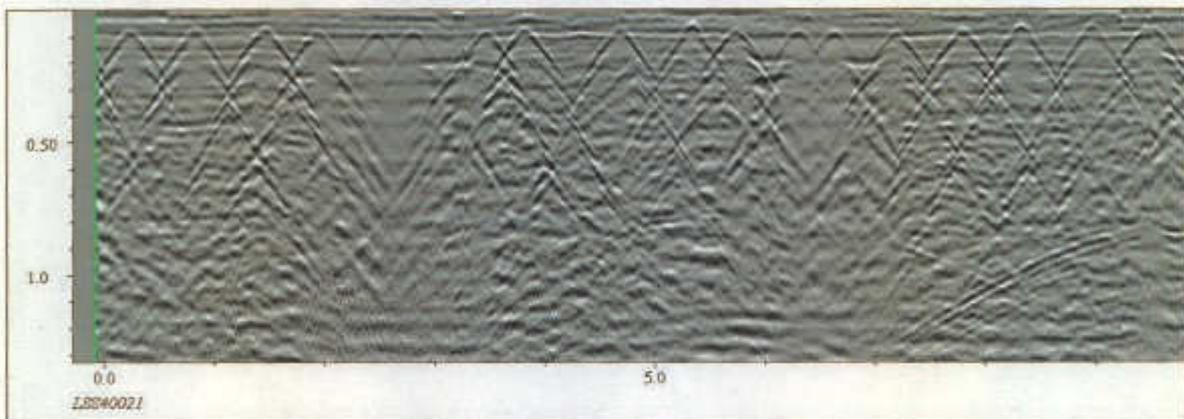
LSS-20 e SS-21: Scansioni su solaio: sono visibili le travi delle strutture con due o tre ferri nella facciata superiore. Nella sezione LSS-20 si nota uno spesso massetto superficiale.

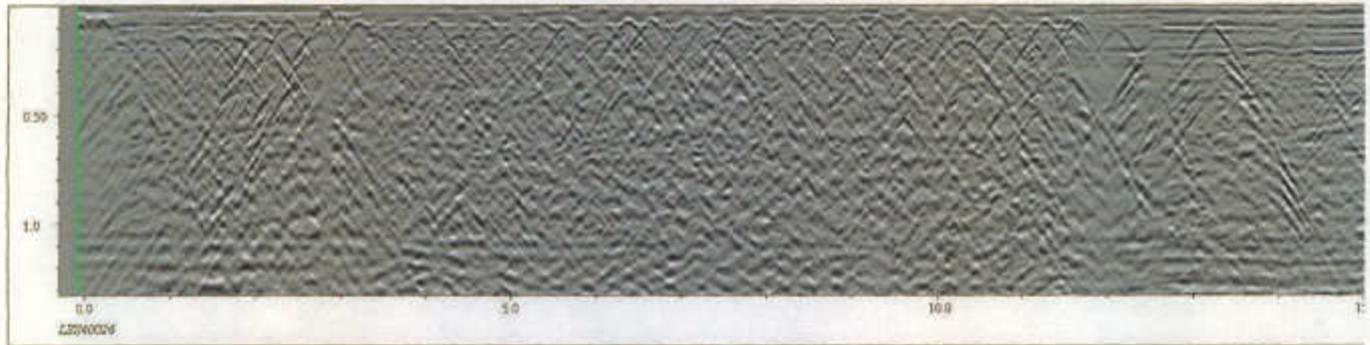
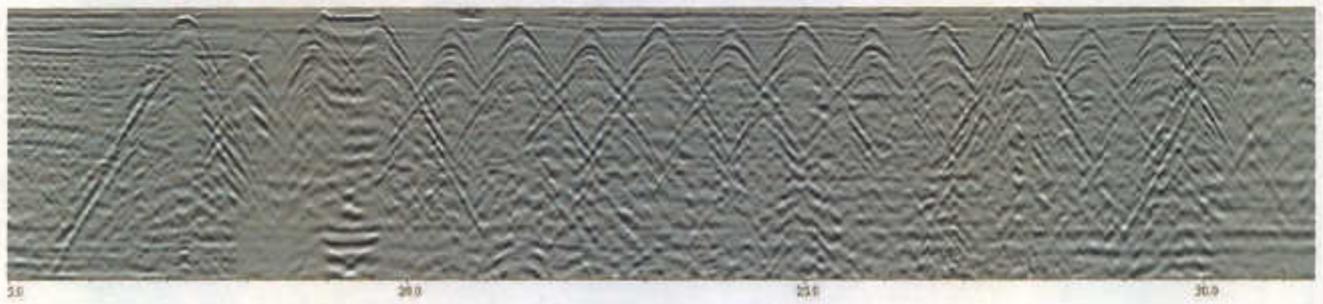
LSS-24, 25 e 26: Scansioni su solaio. Nella LSS-24 e nella prima parte della LSS-26 è presente una coppia di ferri ogni 25 cm circa, mentre nella seconda parte della scansione LSS-26, il solaio è costituito da elementi strutturali disposti ogni 90 cm.

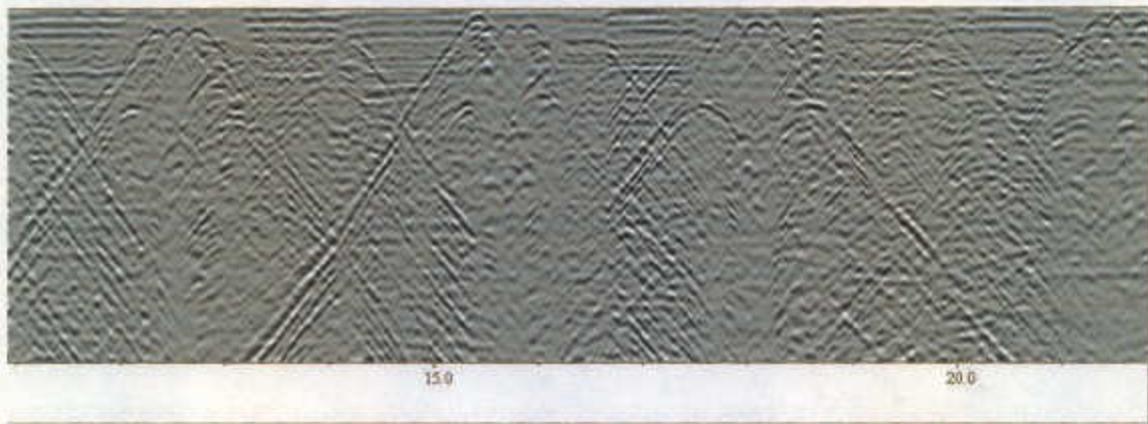
La scansione LSS-27 è l'unica che rivela la presenza, sulla faccia interna dei pilastri, di tre ferri di armatura longitudinali.
